# NESSEBAR

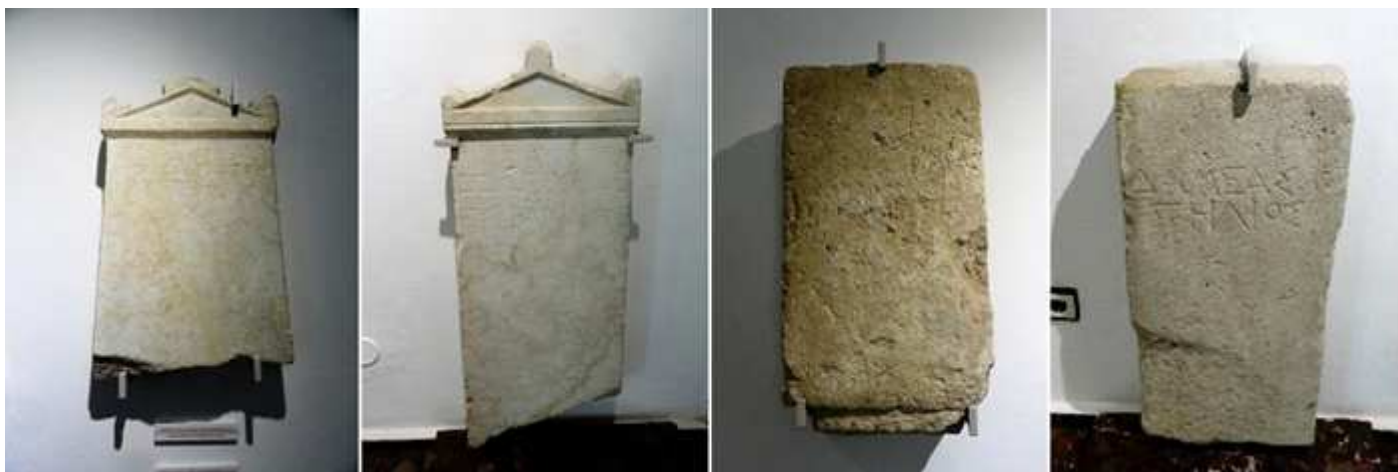
1 Estela de Icehissa, esposa de Draso S. III a.C. 2 Estela de Zopiur, hijo de Eufranorus. S. IV a.C. 3 Estela de Chrisses, esposa de Antitesterius S. V-IV a.C. 4 Estela de Damea, hijo de Teliuss S. IV a.C.

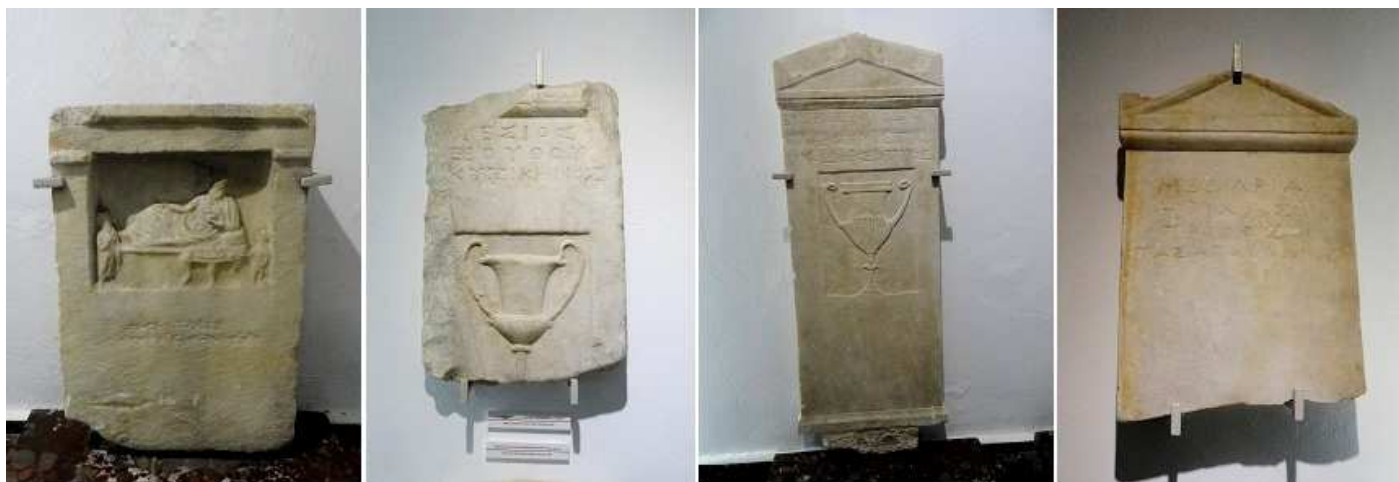
❶ Estela con una escena de despedida. S. IV a.C. ❷ Estela de Ikesius, hijo de Ksutus de Cizic. ❸ Estela de la familia Botriss. S. III a.C. ❹ Estela de Kalion y Ariston. S. III a.C.

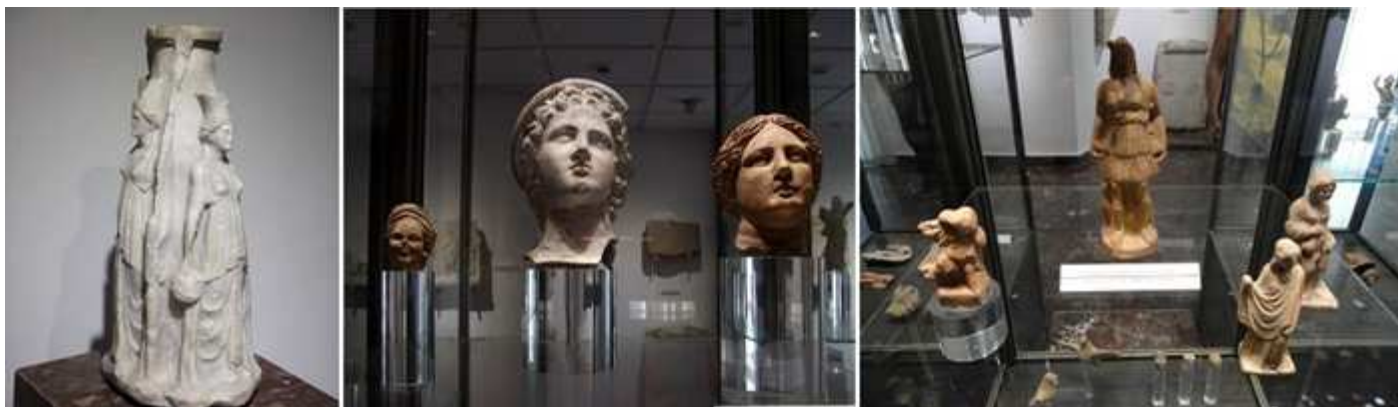
❶ Escultura de mármol del grupo de la diosa Hécate S. II a.C. ❷ Cabeza de una estatuilla de Arsinoe III. (en el centro) terracota S. III a.C. ❸ Estatuilla de Artemis, terracota. S. II a.C.

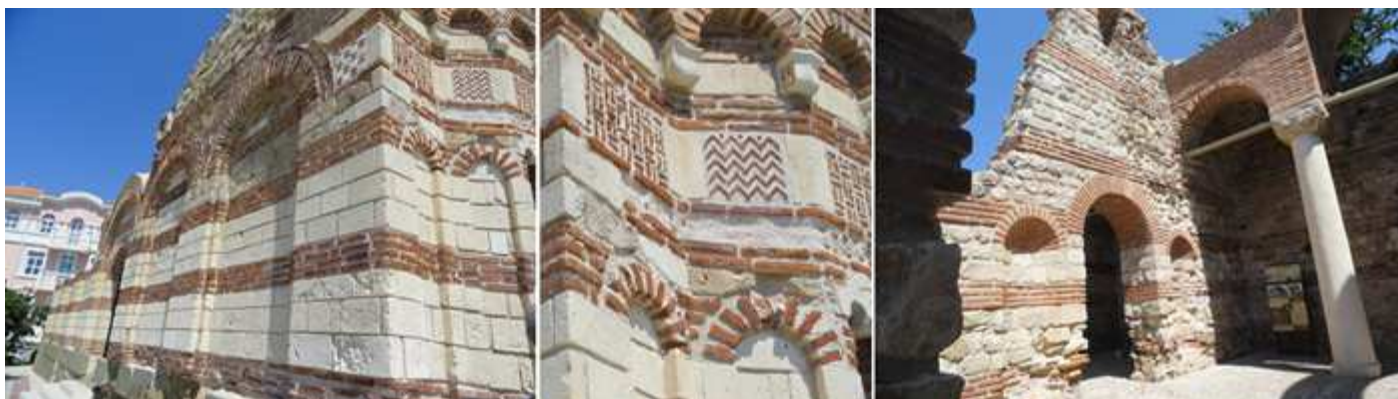
❶ Exterior del lado epistolar que posee una puerta. ❷ En su exterior se combina la decoración con ladrillos con distintas. ❸ Lateral con una de sus puertas.

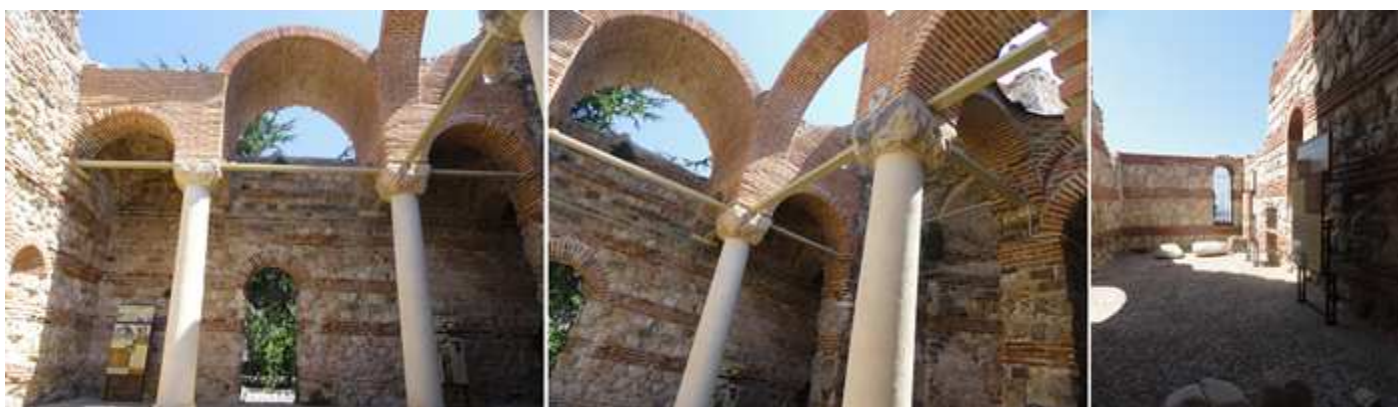
❶ En el centro de la nave tenía cuatro columnas que sostenían una cúpula alta y estrecha. ❷ Hoy día solo quedan dos. ❸ Espacio del nártex.

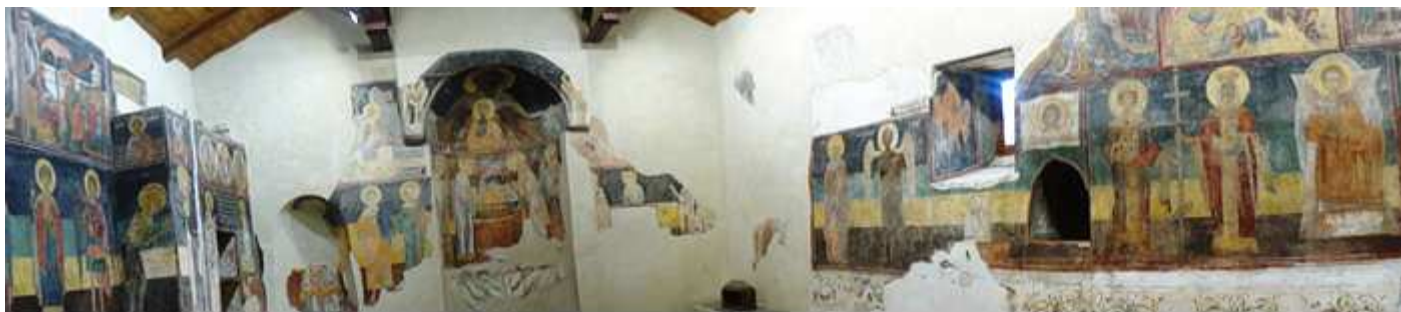
1 Panorámica del interior del templo con sus pinturas. En la concha del ábside la Virgen con el Niño y debajo los arcángeles Miguel y Gabriel. Y el llamado "Melismos" que viene a ser "la Peregrinación a la víctima".

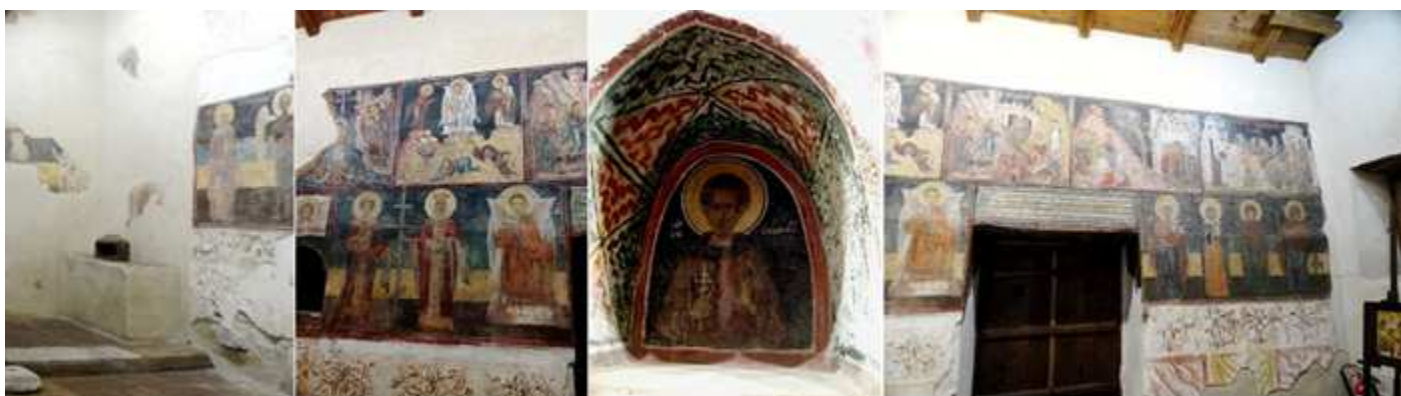
1 Lateral derecho del presbiterio, con San Espiridón, y San Juan Bautista. 2 Las pinturas los Santos Constantino y Elena, y Cristo Emmanuel del lado derecho entre la cabecera y la puerta dispone de una hornacina. 3 Pintura del interior de la hornacina de San Juan Calevit. 4 Pinturas y la inscripción pintada sobre la puerta sur alude que se construyó durante el obispo Kiprian.

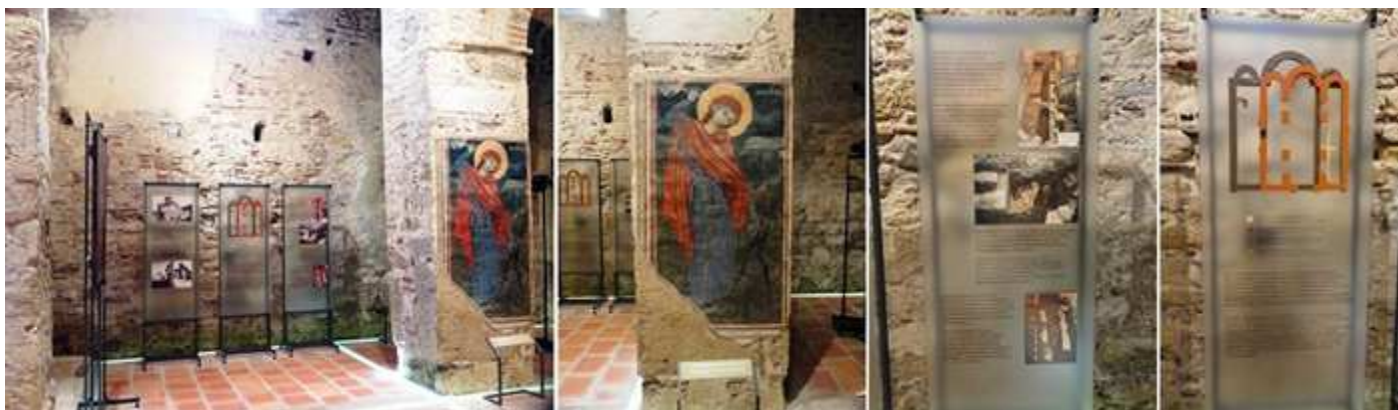
❶ Lateral izquierdo de la nave. ❷ Santa Marina, restos de pinturas murales del S. XVII. ❸ Paneles informativos sobre las excavaciones efectuadas en el templo. ❹ La campaña de excavación se mantuvo del 2012-2013.

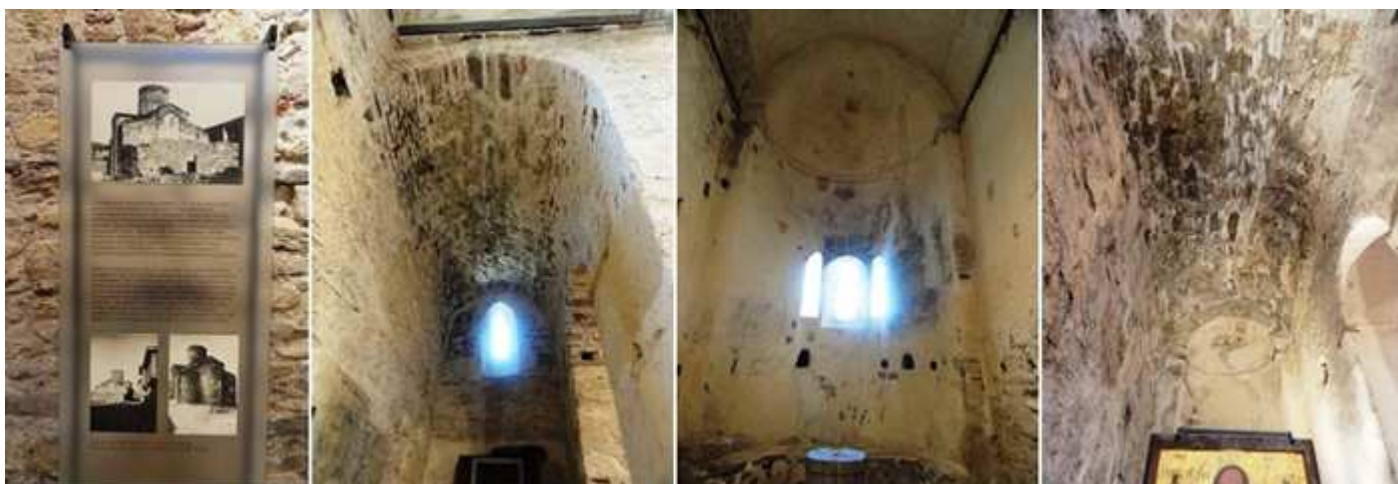
❶ Imágenes retrospectivas a la restauración del templo. ❷ Bóveda de cañón del tramo final de la nave del Evangelio. ❸ Ábside Mayor con bóveda de cascarón sobre una imposta corrida y abierto con tres ventanas con derrame interior. ❹ Y la bóveda de cañón del tramo epistolar, en la que también ha intervenido el ladrillo en su realización.
