# *El Románico*

## *Galerías Porticadas*

### *en Soria (I)*

Una de las características en los templos sorianos, es el disponer algunos ante su entrada galerías porticadas, esta es la primera entrega de tres. La galería porticada es una aportación autóctona del románico español y en concreto de zonas donde la climatología es ocasionalmente adversa. Es una especie de "pequeño claustro civil" compuesto solo por la cruzía sur.

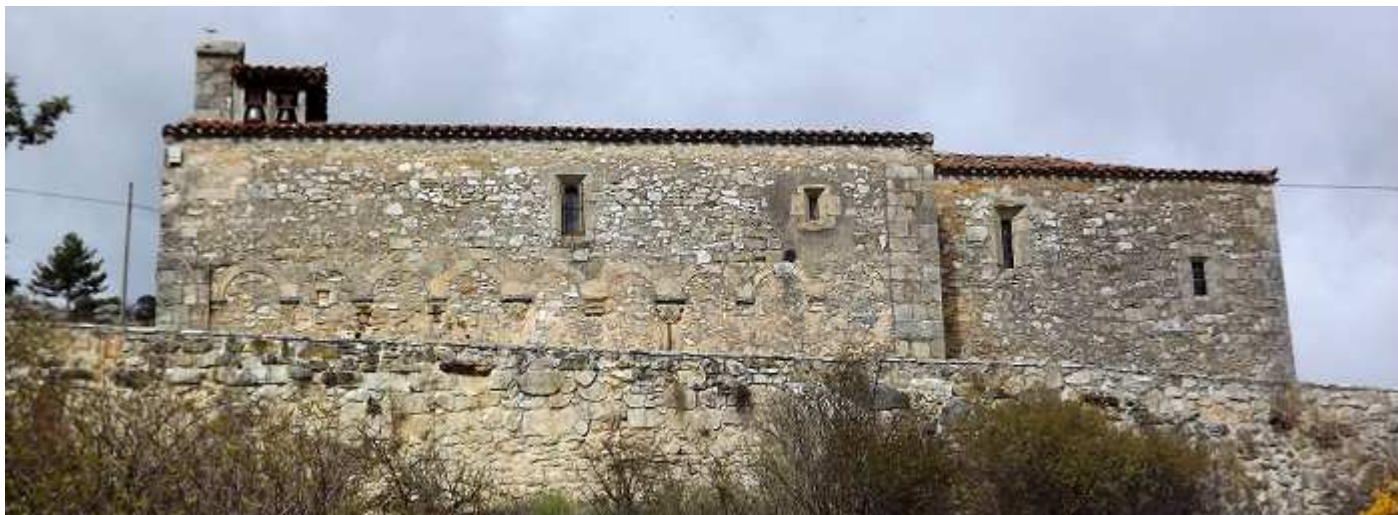
❶ Lateral epistolar de la iglesia, en una pequeña elevación del terreno que conforma una gran terraza, y antes de llegar a ella, se encuentran las ruinas de diversas construcciones.

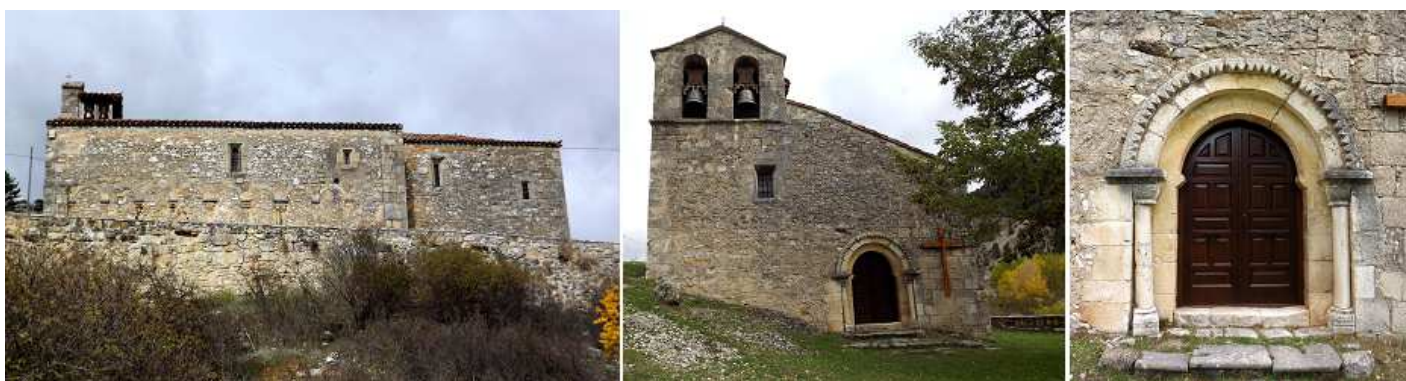
❶ Lateral del templo contemplado desde la carretera. ❷ Hastial de la iglesia con una espadaña de dos vanos y su puerta ladeada a la derecha. ❸ Portada con un arco de medio punto con una arquivolta lisa y un guardapolvo decorado con puntas de diamante.

Es un templo de una sola nave que se recreció hasta la zona del pórtico, con planta rectangular del que no queda su ábside románico al incorporar la sacristía, que tiene adosada ahora en su cabecera, esta es una de las muchas modificaciones que ha tenido este templo a lo largo de los años.

Su construcción mayormente de mampostería y algunas zonas (las menos) en piedra sillar, sobre su hastial una espadaña de dos vanos hace de campanario.

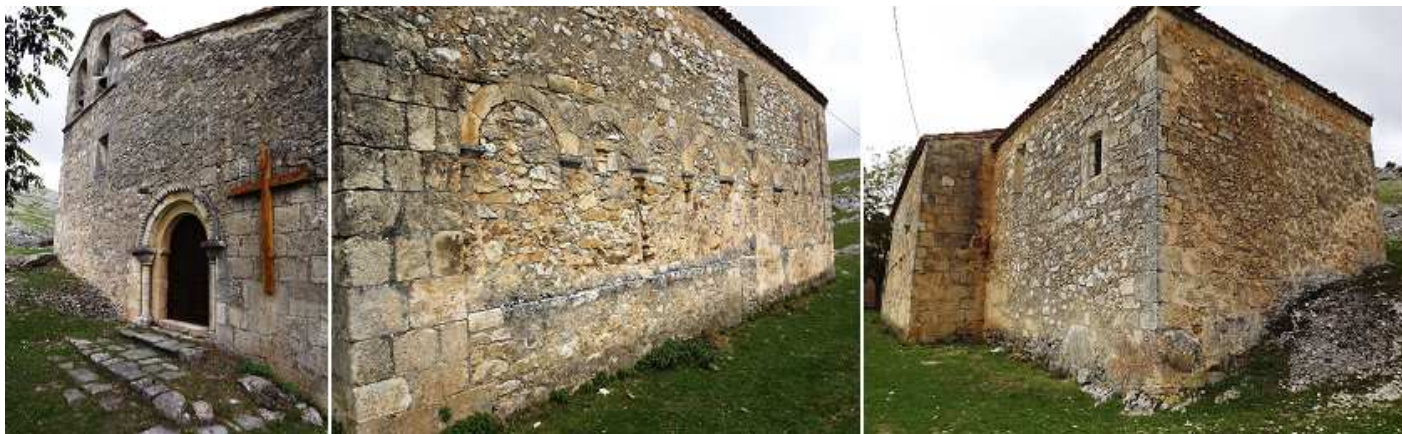
❶ Esta fachada está más elevada que la cubierta de la nave. ❷ Otra imagen de la galería cegada. ❸ Y la parte de su cabecera que es la sacristía.

En el lado epistolar se puede apreciar las arcadas cegadas con argamasa los capiteles de las mismas y en algún caso de sus columnas. Esta reforma fue a la vez que la transformación de su cabecera.

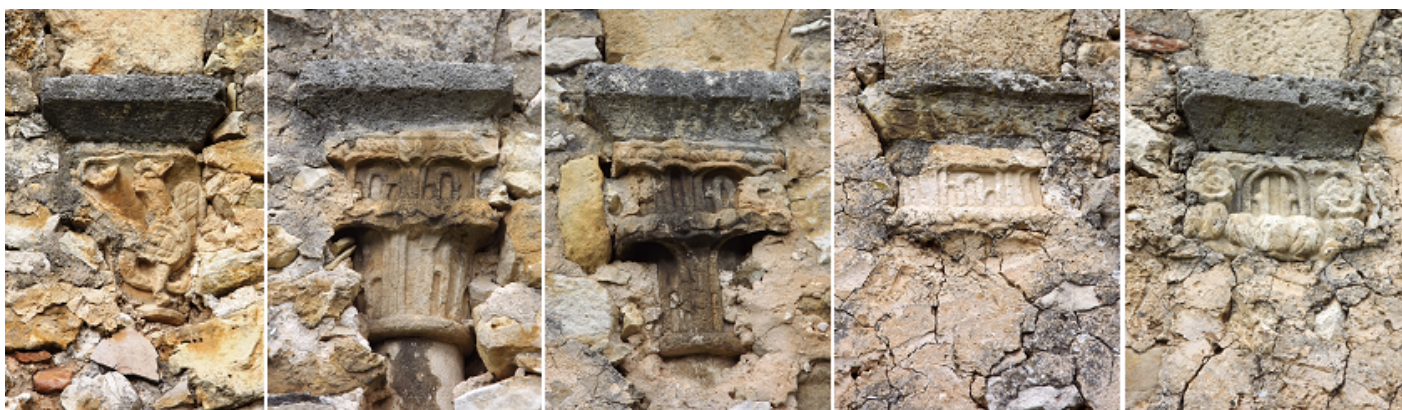
❶ - ❷ - ❸ - ❹ - ❺ Diferentes capiteles que quedan libres de la galería cegada con distintos motivos hacia el exterior.

Al querer ganar amplitud para el tempo se cegó esta galería porticada en la que muestra motivos paganos de ornamentación vegetal y animales fantásticos.

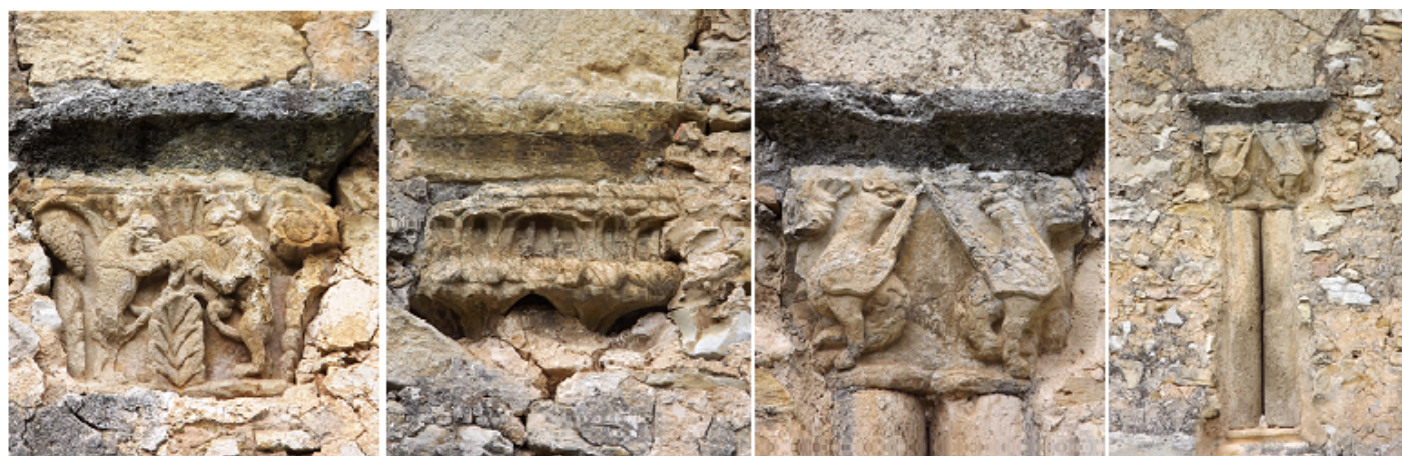
❶ - ❷ - ❸ Capiteles dobles, todos están decorados con motivos vegetales y zoomorfos. ❹ Este último capitel presenta sus columnas.

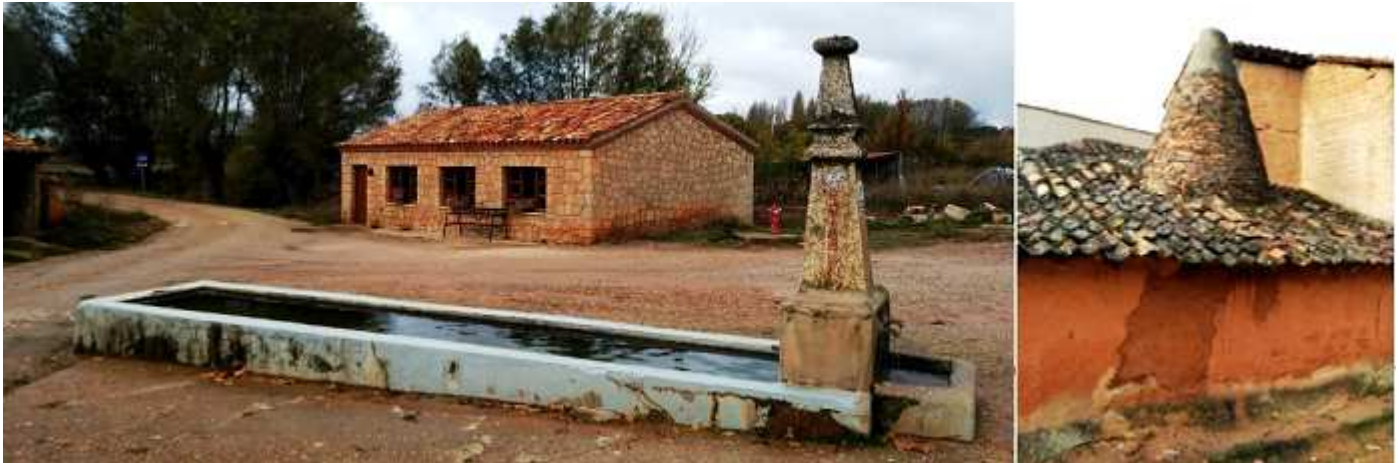
❶ La fuente y abrevadero existente. ❷ La chimenea pinariega construida con piedras y forma troncocónica. Fotos: Ayuntamiento.

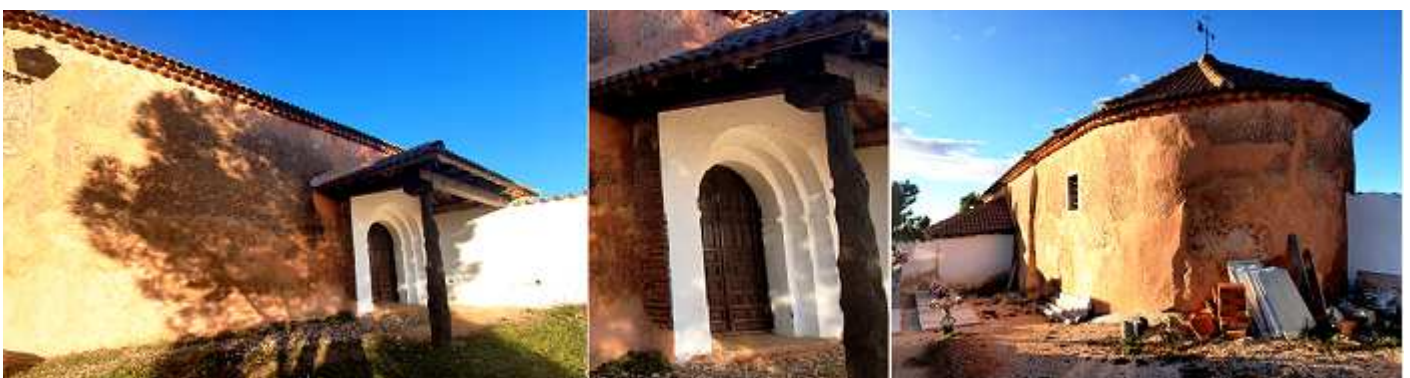
❶ Su portada con tres arquivoltas sobre impostas naceladas y jambas realizadas en ladrillo ubicada en el lateral epistolar y cubierta con un porche. Es una construcción de mampostería. ❷ Su puerta realizada en ladrillo con tres arquivoltas planas sobre jambas. ❸ La cabecera semicircular se encuentra dentro del cementerio. Fotos: M<sup>a</sup>. Sandra Martínez.

Su sencilla puerta alojada bajo un pórtico abierto en el lado de la Epístola con tres arquivoltas de arista viva, con unas impostas biseladas y jambas también rectas.

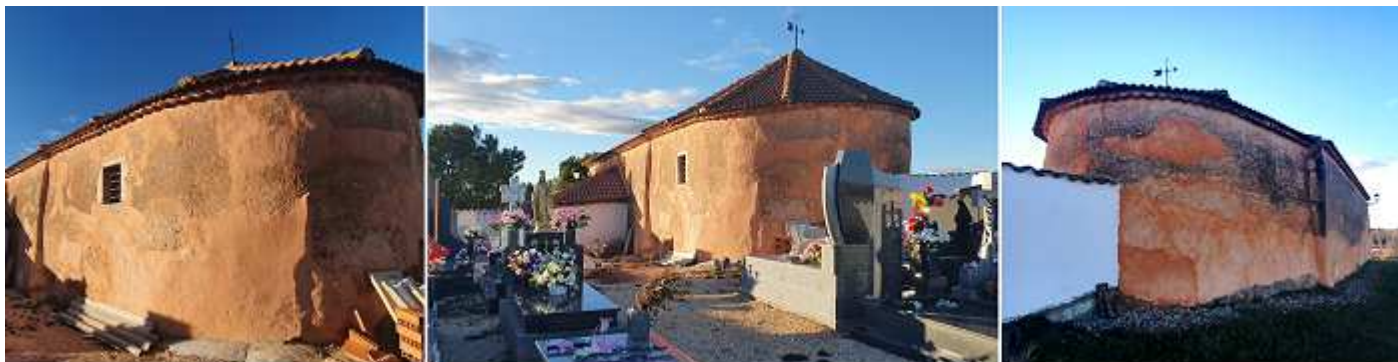
❶ Tramos del presbiterio con una ventana. ❷ La ermita una parte de la misma esta dentro de este amplio Campo Santo. ❸ Y el lado exterior del Evangelio. Todo el templo está cubierto con teja. Fotos: M<sup>a</sup>. Sandra Martínez.

Posee el templo un alero realizado con dos hiladas de tejas, apreciándose en el lado de Evangelio que la nave se ensancha con respecto al presbiterio y cabecera.

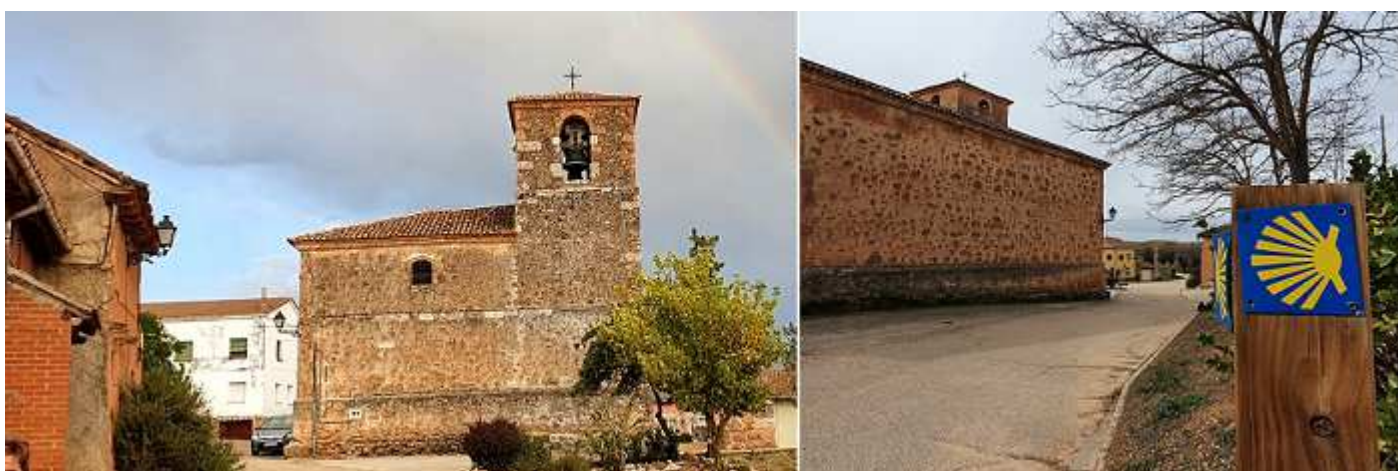
❶ La parte inferior y torre de la Iglesia de san Mamés. ❷ Lateral del templo por donde pasa el Camino de Santiago. Camino de la Lana, que viene de Cuenca y entra en tierras sorianas por Retortillo de Soria. Y tras pasar Villálvaro, Zayas de Bascones sale para entrar en la provincia de Burgos por Alcobilla de Avellaneda. Fotos: M<sup>a</sup>. Sandra Martínez.

Su templo parroquial dedicado a San Mames está en la parte sur del pueblo en la calle de la Iglesia. Es una construcción de mampostería con hiladas de sillería, es de una sola nave, con su puerta en el lado Epistolar, y su torre de planta cuadrada de tres cuerpos y su campanario abierto con grandes campanas y cubierta a cuatro aguas.

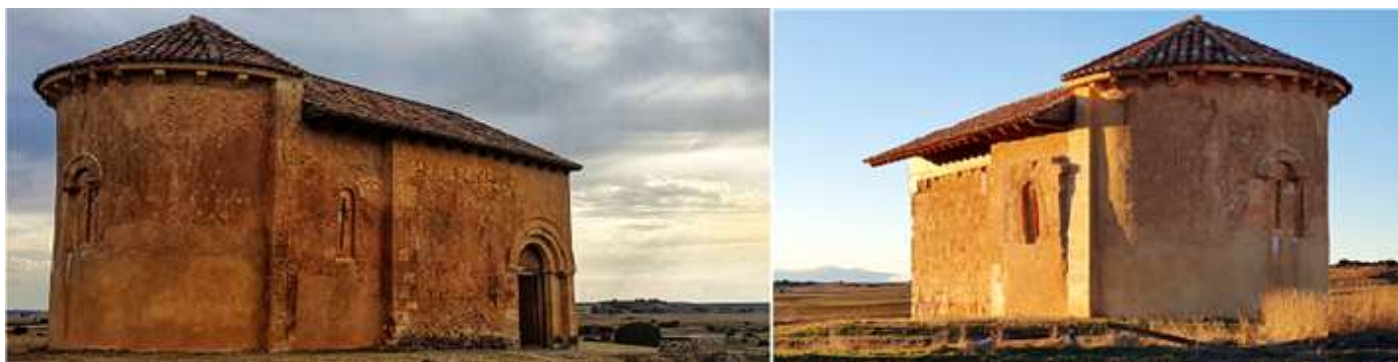
❶ La cabecera algo más alta que el presbiterio y la nave. ❷ Y posee un contrafuerte a cada lado. Fotos: M<sup>a</sup>. Sandra Martínez.

De su galería porticada que poseía solo queda el espacio marcado en su pavimento. Se levantó en el S. XIII. Posee una cabecera algo más alta que el presbiterio y la nave. Con un arco triunfal ante su cabecera con columnas redondas adosadas, con su bóveda de horno sobre la imposta corrida, con una ventana con derrame interior, en el tramo epistolar de su presbiterio tiene otra. Y su nave y presbiterio cuentan con una cubierta de madera a dos aguas.

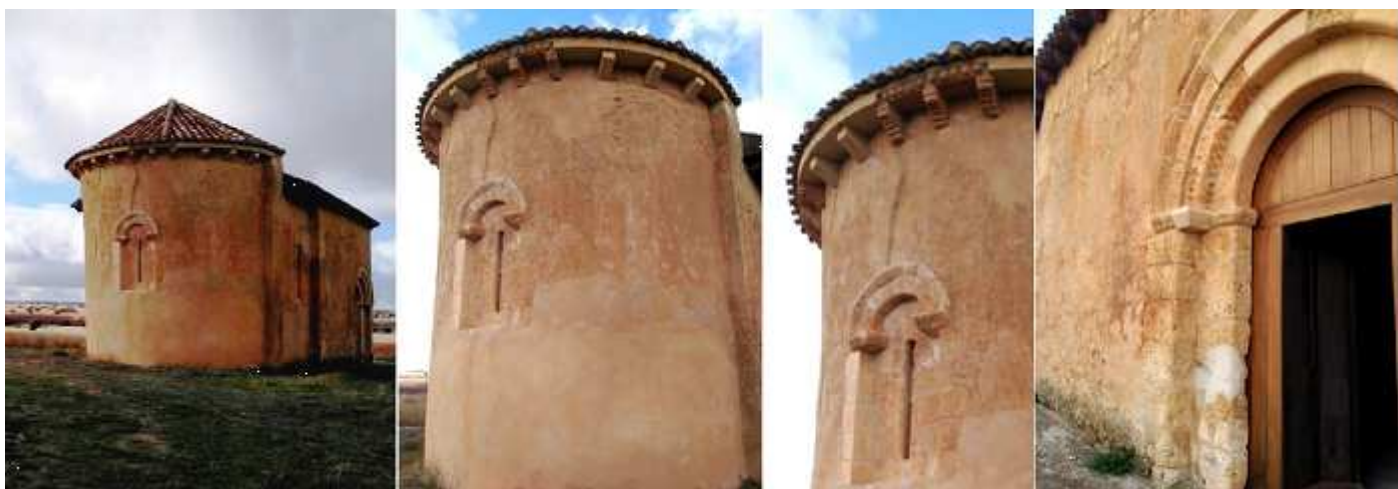
❶ Con su cabecera semicircular y algo más alta que la nave. ❷ Realizada en mampostería revestida, con una ventana de aspillera en el centro. ❸ Ventana que ha sido expoliada de sus capiteles y columnillas. Conserva en su alero, algún tramo decorado y algunos canecillos originales como estos de rollos y con bolas. ❹ En su portada que ha tenido que ser reconstruida conserva rosetas y adornos en los restos de sus arquivoltas. Ermita también llamada de las Nieves. Fotos: Ayuntamiento.

Este templo que ha pasado por derrumbarse su muro sur en el S. XVII, se saqueó su portada en los años 80 del siglo pasado y el hundimiento de la bóveda del ábside en el año 2005. Sufriendo expolios con este abandono. Recientemente ha sido reconstruida.

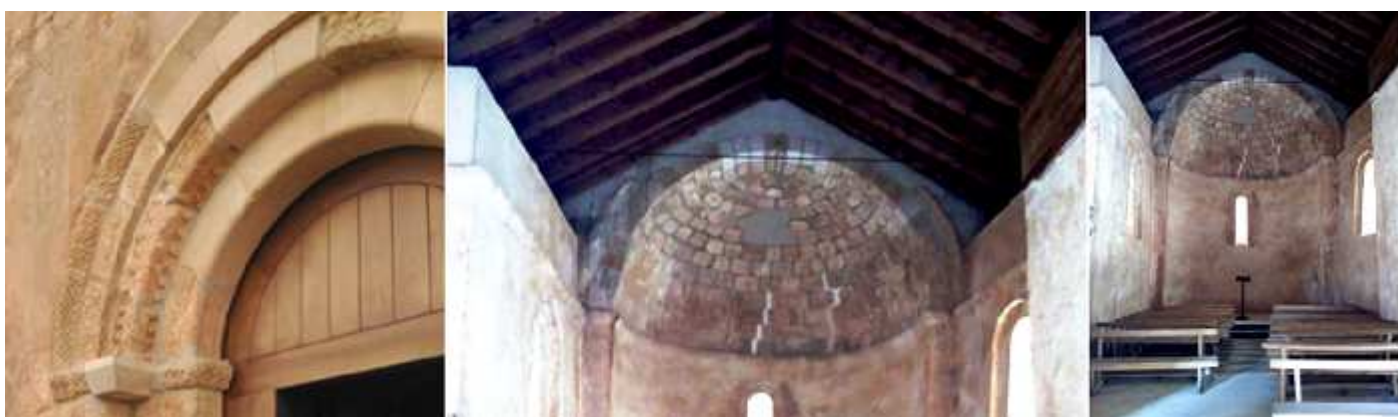
❶ En las arquivoltas de su puerta aún se conservan algunos trozos de las mismas. En la interior tenemos un entramado, en la exterior unos círculos excavados con rosetas tetrapétalas y en sus orillas una decoración a bolas, en la exterior un sogueado y cubierta con una guardapolvo de fino taqueado. Estas arquivoltas descansan en unas impostas. ❷ La cabecera con bóveda de horno sobre una imposta corrida y su arco triunfal con columnas adosadas. ❸ El interior de su nave con dos ventanas a los lados y con una cubierta a dos aguas de madera. Fotos Ayuntamiento.

De su puerta es lo que queda de su expolio, era una puerta apuntada de tres arquivoltas. Su construcción realizada en piedra sillar para los muros laterales de la nave, y el resto en mampostería enlucida, con ventanas saeteras en el presbiterio y en la parte central del ábside, de esta fueron expoliados sus capiteles y columnillas, en el alero del ábside cuenta con canecillos a bolas y rollos.

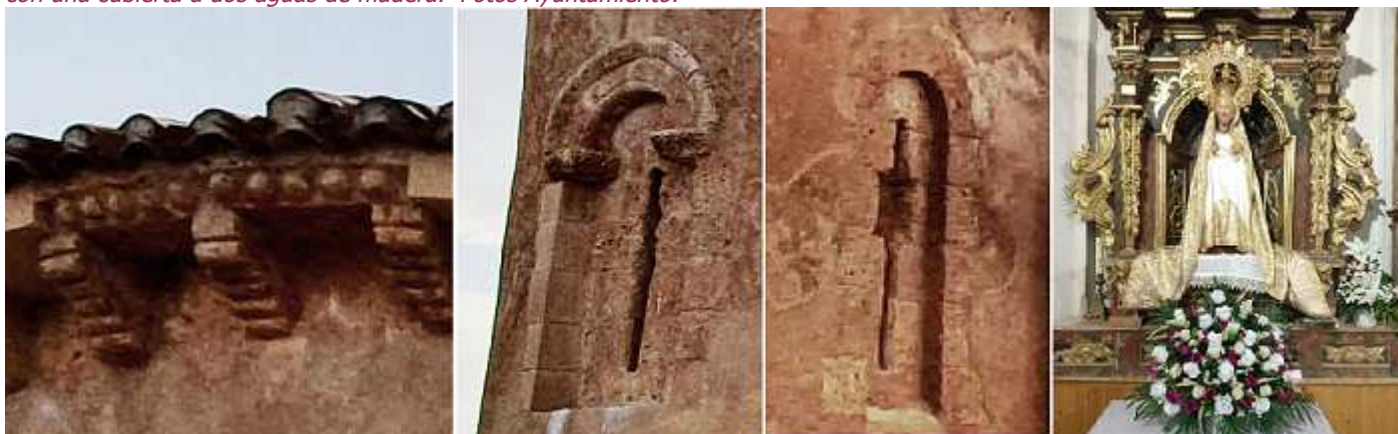
❶ Detalle del alero original del templo con decoración a bolas y de sus canecillos de rollos. ❷ La ventana del ábside dispone de

una arquivolta con un pequeño bisel interior y un guardapolvo sobre la misma con impostas que llevan motivos vegetales y en su interior una fina aspillera. ③ Esta ventana de la fachada meridional en el presbiterio mucho más sencilla. ④ Talla de la Virgen con el Niño, es de vestir que se encuentra guardada en la iglesia parroquial de Villálvaro o cuando se alterna en Zayas de Báscones. Fotos: M<sup>a</sup>. Sandra Martínez.

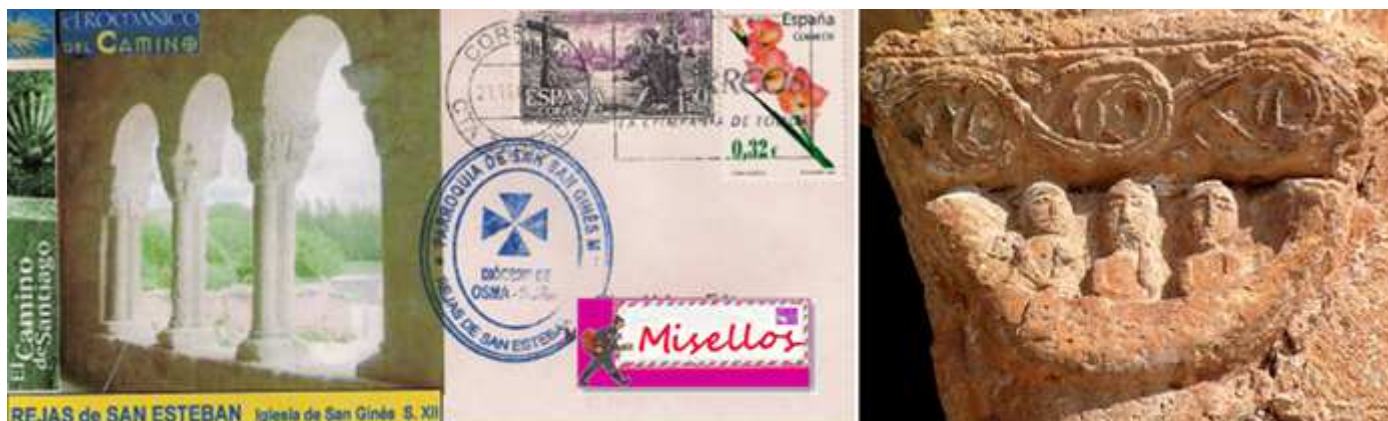
① Sobre circulado de este templo. ② Capitel representado una barca portando tres personas a la izquierda del arco de entrada.

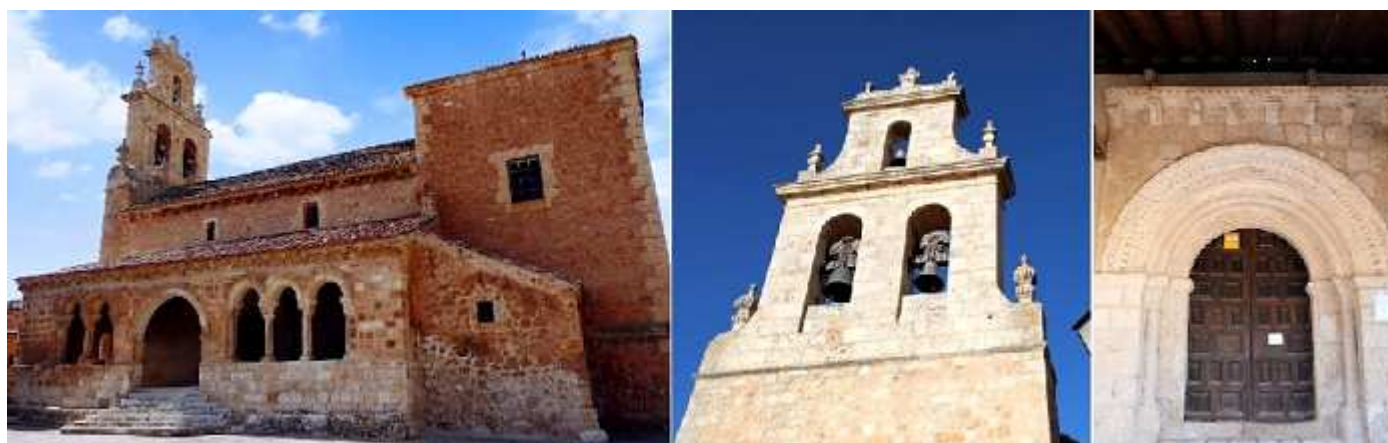
① Fachada sur del templo, cuya galería porticada hasta hace poco tiempo estuvo cegada y utilizada para usos agrícolas. En ella se puede apreciar el ensanchamiento de su arco central a costa de suprimir a la izquierda uno de los ventanales. ② Sobre el hastial dispone de esta espadaña de dos piso con tres vanos para sus campanas y decorada con pináculos. ③ Su puerta de medio punto. Fotos: Camping Río Lobos.

Se encuentra en el centro del pueblo. Es otro templo porticado de mediados del S. XII, que está compuesto por seis arcadas en el lado sur, de las cuales la tercera contando desde el oeste es la portada que da acceso al pórtico. A juzgar por los restos que se observan del arranque de un tercer arco en el grupo de arcadas occidental, originalmente la galería debía tener siete arcos. Los arcos se apoyan en siete capiteles sobre dobles columnas. Entre los temas tratados en los mismos podemos ver un centauro

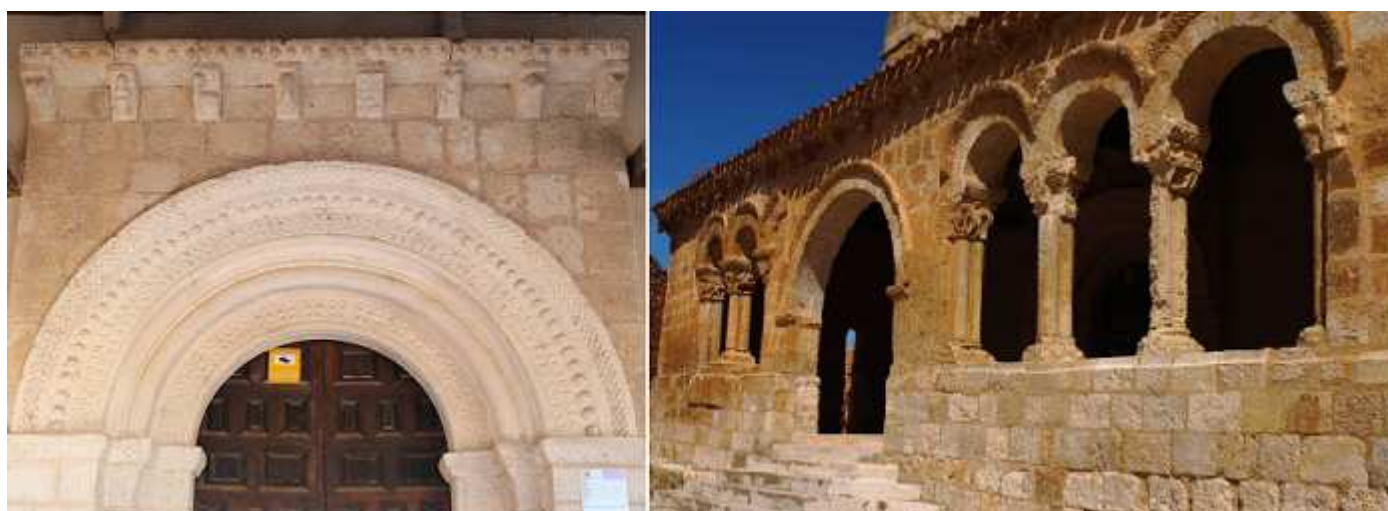
① Puerta con tejazoz decorado con bolas y ocho canecillos decorados con bolas, hojas, rollos y animales figurados. En la parte central junto a su arquivolta exterior se aprecian los restos de un crismón pintado muy deteriorado e incluso tapado con cemento, trinitario de seis brazos, el central vertical de la P cubierto y lo mismo el inferior S, en los brazos superiores A a Alfa y  $\Omega$   $\omega$  Omega pinjantes y todo rodeado de un arco también pintado. ② Los arcos de su galería se apoyan en capiteles y estos sobre dobles columnas de fuste monolítico. Fotos Camping Río Lobos.

Los capiteles con motivos figurados, aves que se entrelazan sus cuellos, tres personajes remando en una barca, un esquemático árbol que penden sus frutos, un centauro, un can con dos cabezas, escena de un martirio, etc.

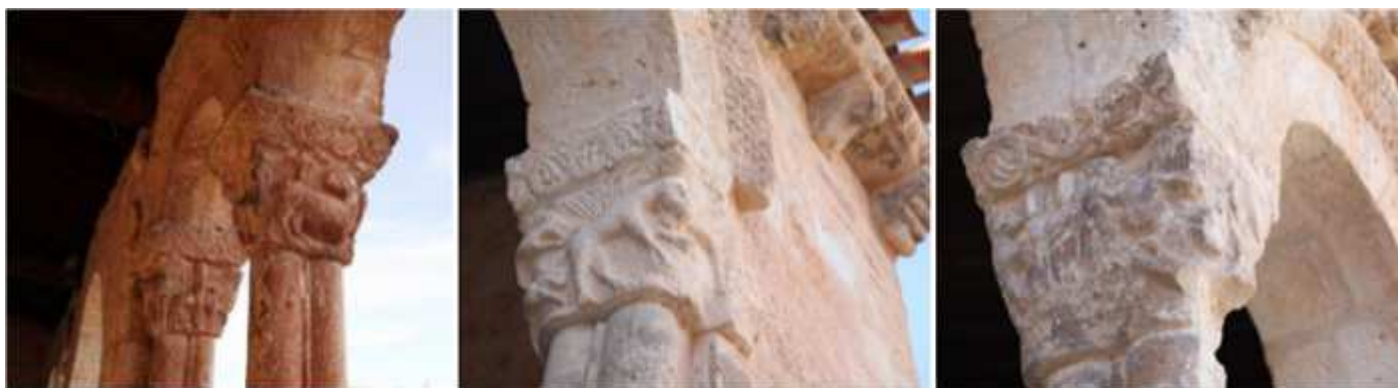
❶ En el primer capitel la figura de un centauro. ❷ Capitel con lobos cazando cuadrúpedos. ❸ Los capiteles descansan sobre columnas dobles. Fotos: Camping Río Lobos.

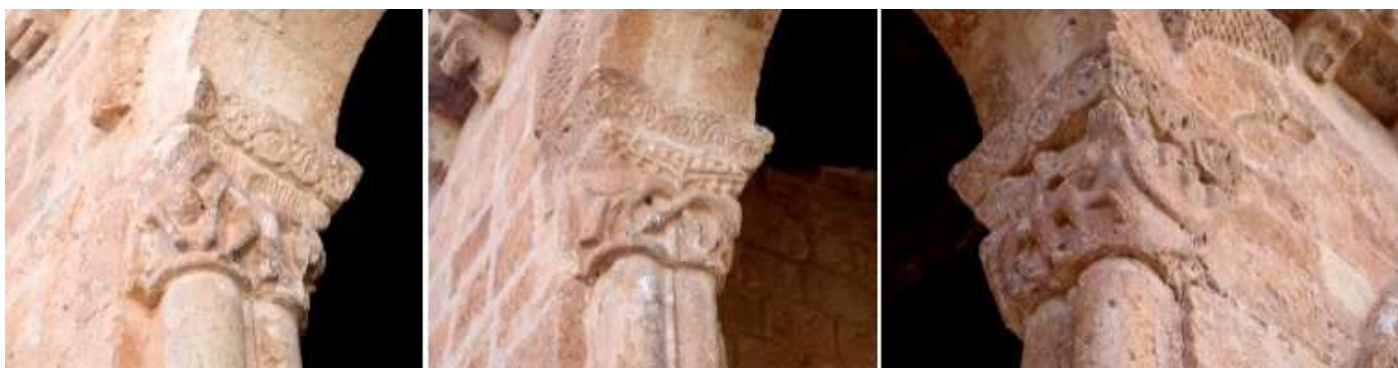
❶ Con decoración animal. ❷ Dos aves de largos cuellos entrelazados. ❸ Capitel con un león que está siendo desquijado por Sansón. Fotos Camping Río Lobos.

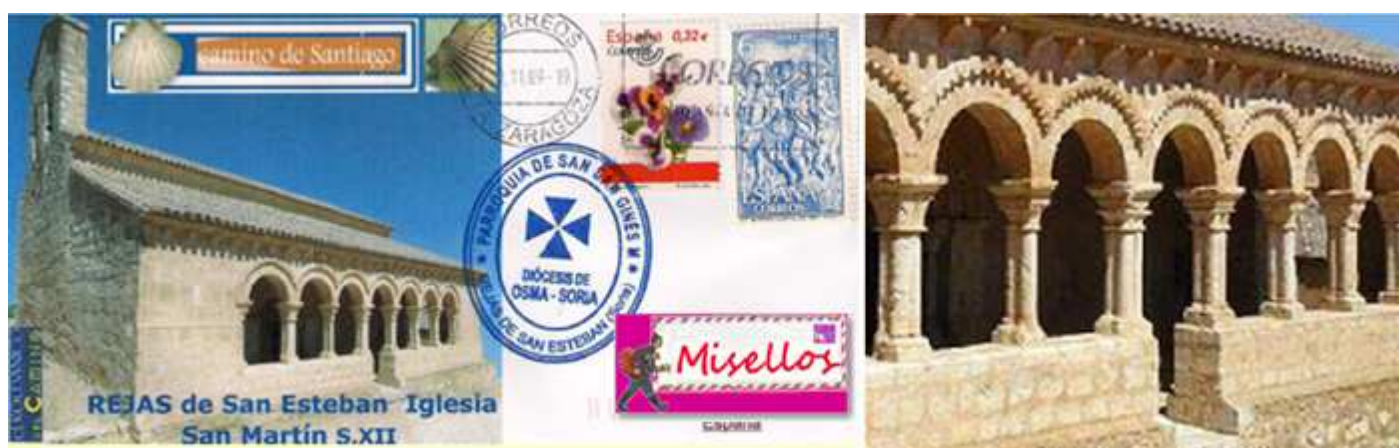
❶ Sobre circulado desde Las Rejas de San Esteban. ❷ Detalle de su preciosa galería, que en tiempos estuvo cegada. Y empleada como corral.

La galería, construida en buenos sillares, consta de siete arcos de medio punto, adornados con guardapolvos de punta de diamante, que se apoyan en columnas, cuyos capiteles también aparecen adornados con temática, fundamentalmente, vegetal.

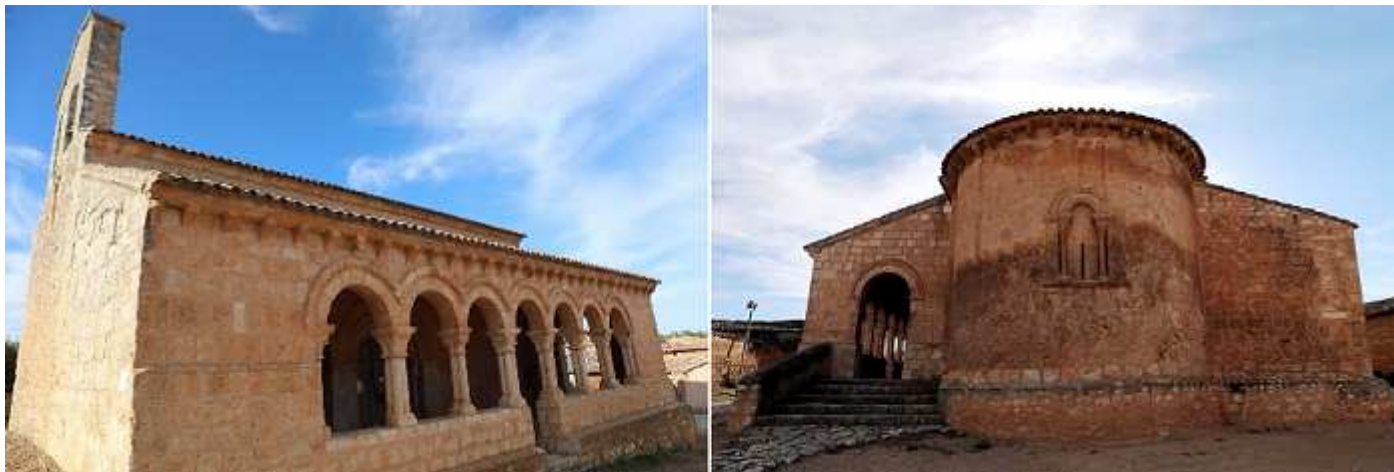
❶ Galería porticada que cuenta con seis arcos más el de acceso. ❷ Parte posterior con su ábside. Fotos: Camping Río Lobos.

La galería se restauró en la década de los años 80 del siglo pasado, desmontándola totalmente.

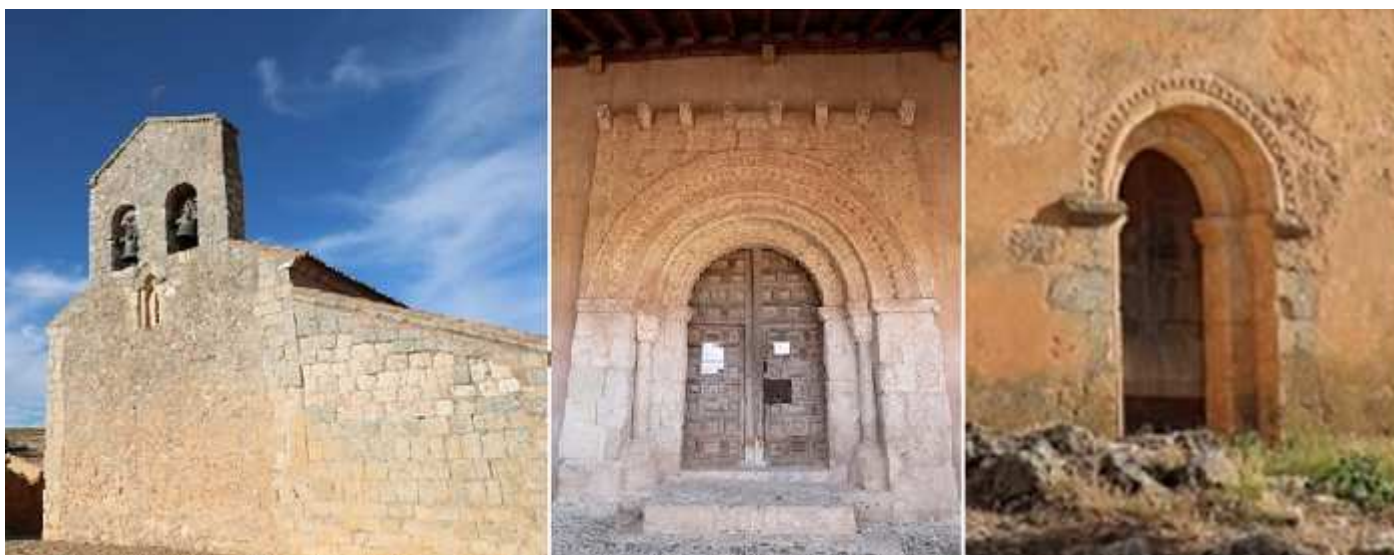
❶ Hastial en el muro oeste con una pequeña ventana bajo su espadaña tardo románica de dos vanos. Es una ventana de aspillera con un arco de medio punto con impostas capiteles lisos y columnillas. ❷ La puerta en el muro sur dentro de la galería porticada. Cuenta con tres arquivoltas ampliamente decoradas, la interior lo hace con flores de cuatro hojas, la interior baquetonada mas una decoración a bolas, y la exterior con entrelazos, bolas y ajedrezado. ❸ En el exterior del muro norte se encuentra esta puerta algo más sencilla que dispone de dos arquivoltas la exterior con un fino baquetón y la otra baquetonada y en el exterior lleva una decoración a bolas, sobre jambas rectas. Fotos: Camping Río Lobos.

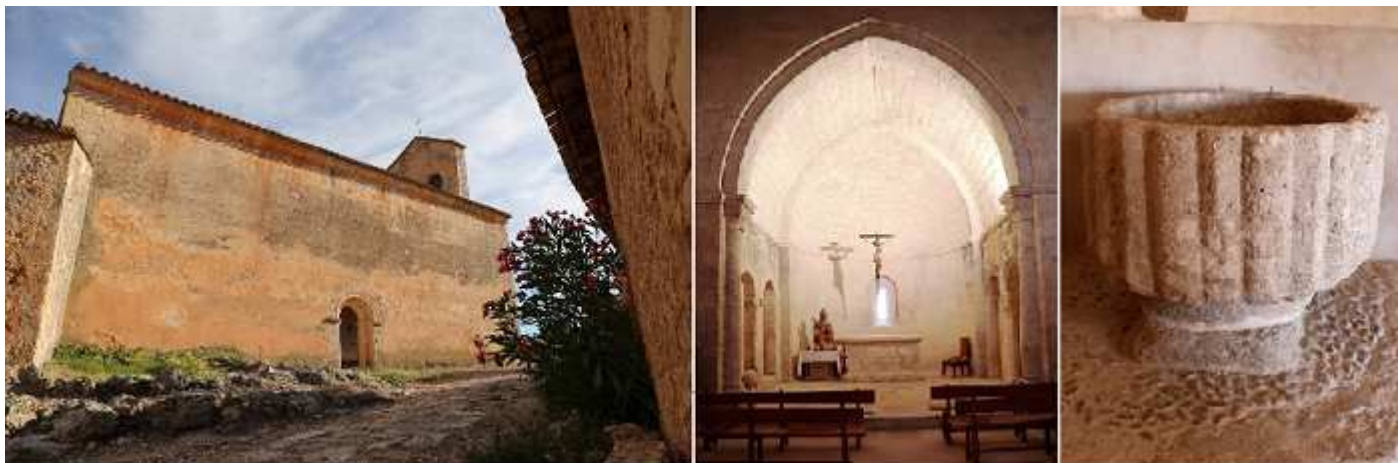
❶ Exterior del muro norte. ❷ Vista de la cabecera desde los pies del templo con una bóveda de horno y abierta con una ventana central le precede el presbiterio con bóveda de cañón apuntado y con dos arquerías ciegas a los lados. Una imposta corrida hasta el arco triunfal que posee columnas redondas adosadas y con capiteles. ❸ Pila bautismal románica con taza cilíndrica con baquetones verticales que descansa sobre una pequeña basa encastrada en el suelo de canto rodado se encuentra a los pies del templo. Fotos: Camping Río Lobos.

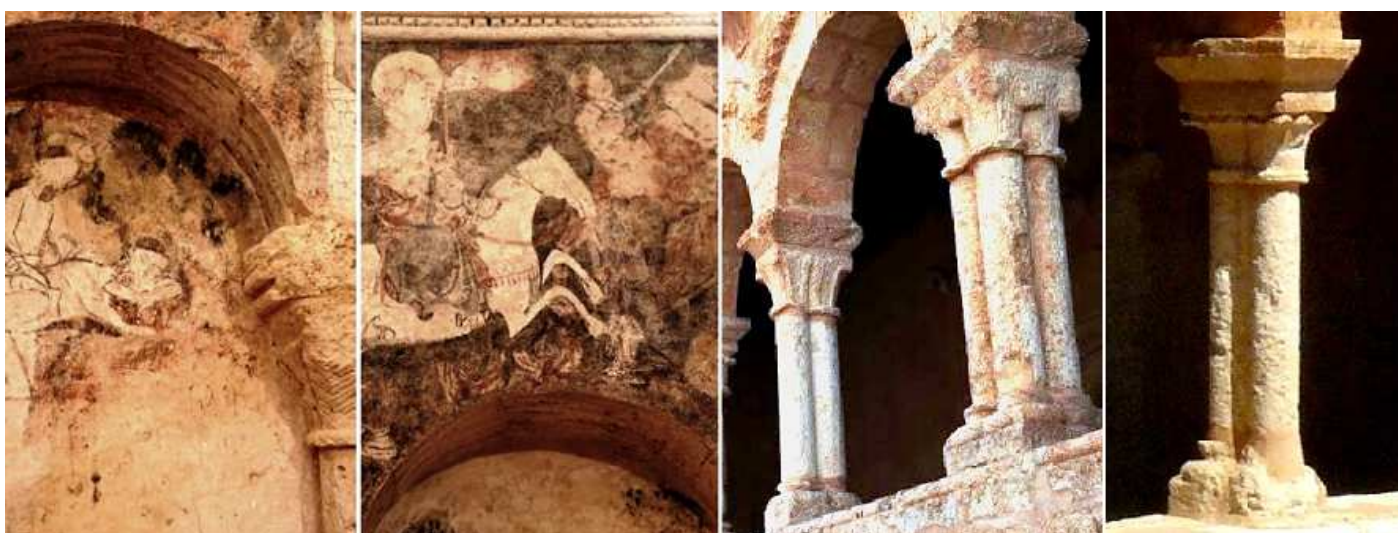
1 Escena de la creación de Eva a partir de Adán. 2 Imágenes caballerescas, de San Martín montando a caballo. 3 Detalle de unos arcos de la galería con sus arcos con capiteles con motivos vegetales y soportados por dobles o cuádruples colinillas. Fotos Camping Río Lobos.

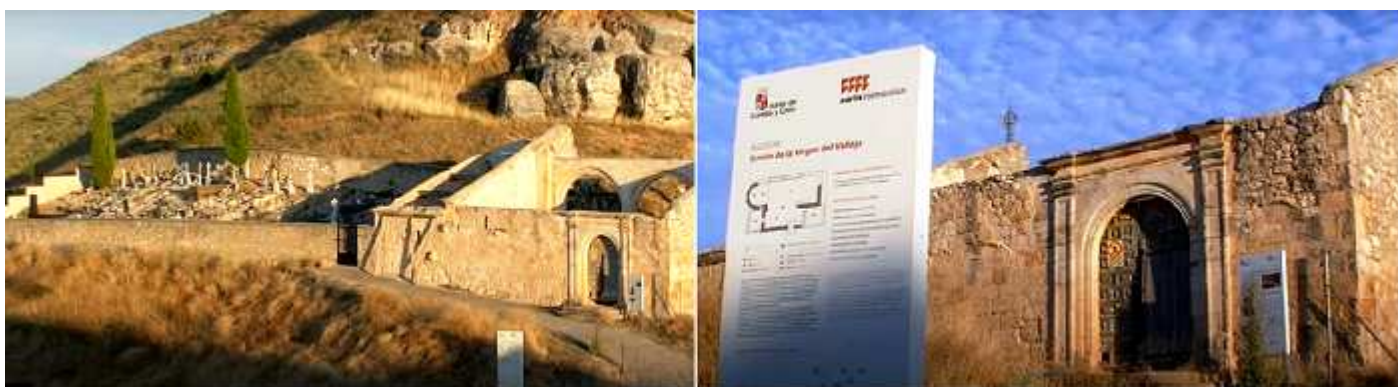
1 Fachada colindante con el Campo Santo colindante. Se conservan los arcos que separan las dos naves 2 Fachada norte con su puerta renacentista. Fotos: Asociación Alcozar.

Esta galería se encuentra ubicada en el muro norte cuando suele ser en la parte sur parcialmente tapiado y transformado por su portada renacentista.

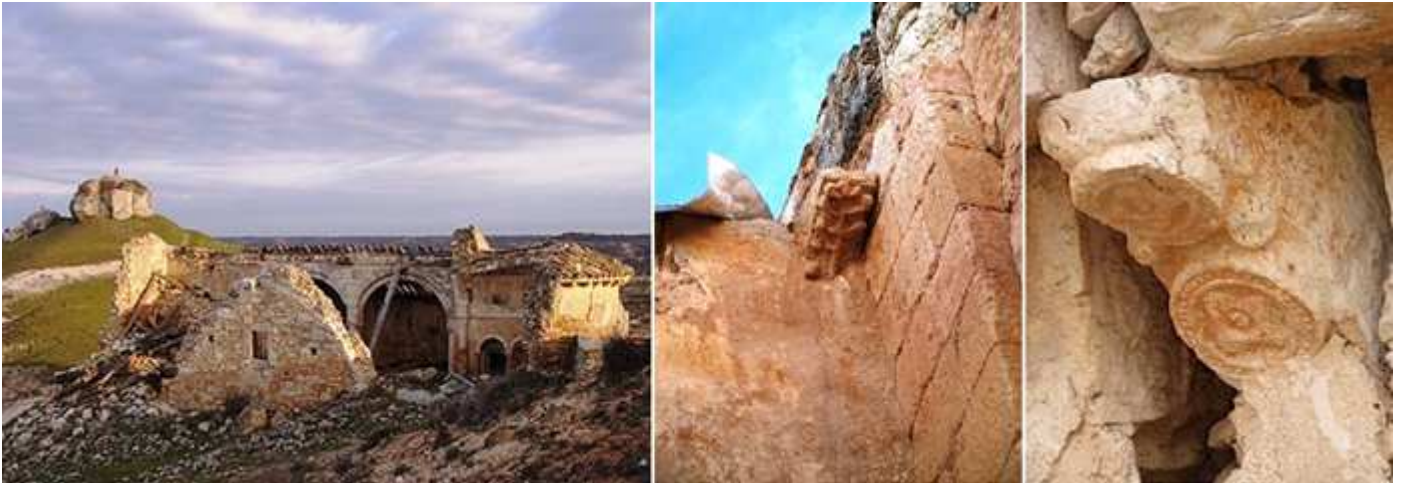
❶ Lateral exterior del lado del Evangelio. ❷ Detalle de un canecillo con una ramita con flores. ❸ Canecillo con dos discos que tienen insertas una flor en cada uno. Fotos: Asociación Alcozar.

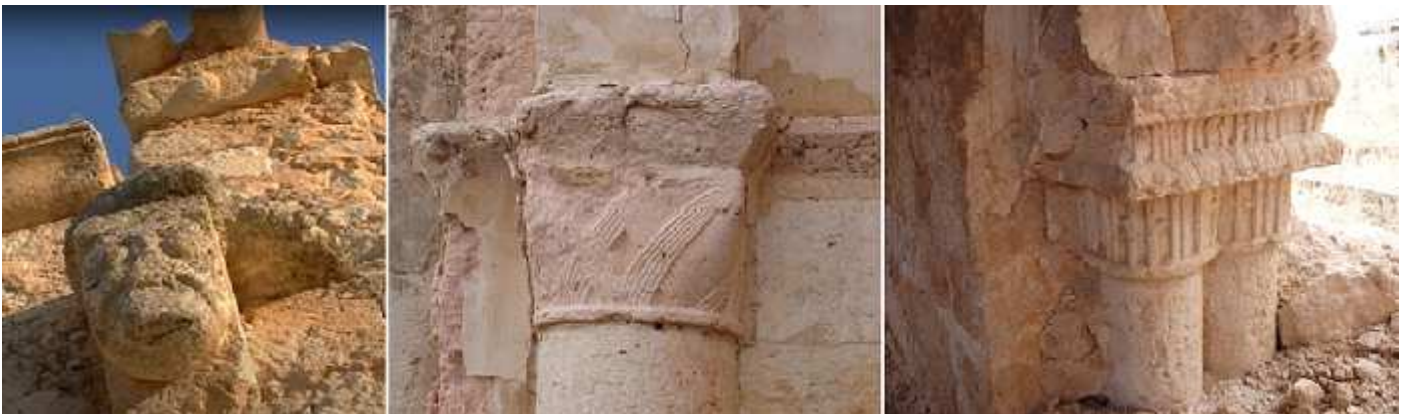
❶ Otro de sus canecillos con una cara. ❷ Capitel con hojas vegetales con volutas de una columna adosada del interior del templo en su cabecera pertenece al arco Triunfal. ❸ Capitel doble con dos órdenes de hojas estriadas. Fotos: Asociación Alcozar.

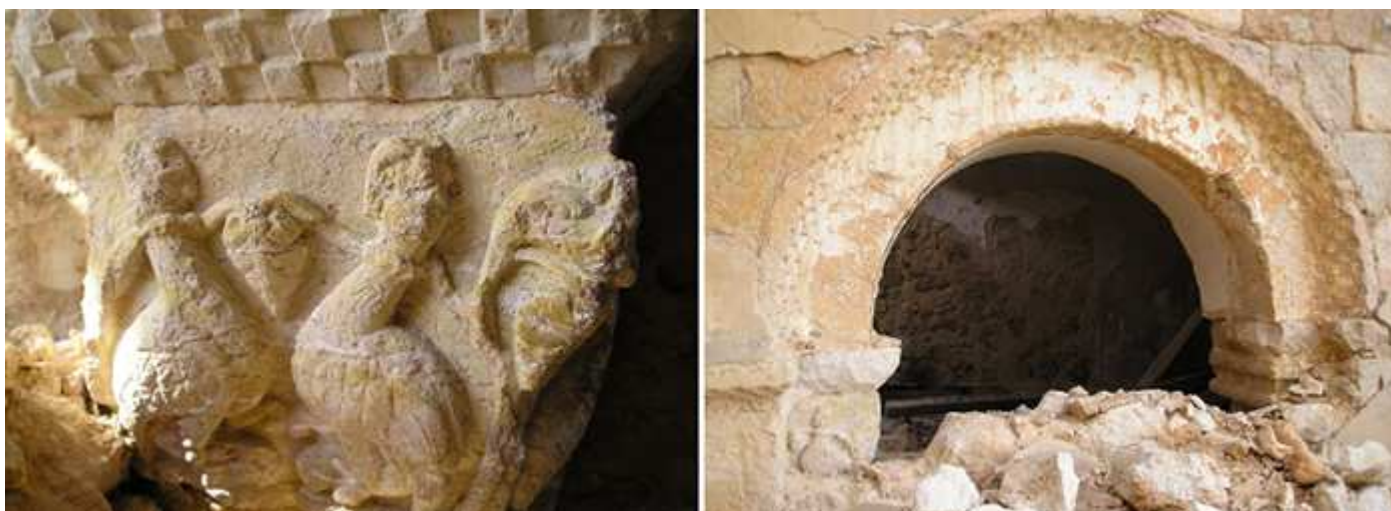
❶ Capitel con un cimacio taqueado jaqués y la imagen de dos arpias y con arbustos a sus lados. ❷ Arco del lado este que da al interior de la galería en la parte acanalada posee un taqueado jaqués. En la parte derecha posee el capitel de las arpias. Fotos: Asociación Alcozar.

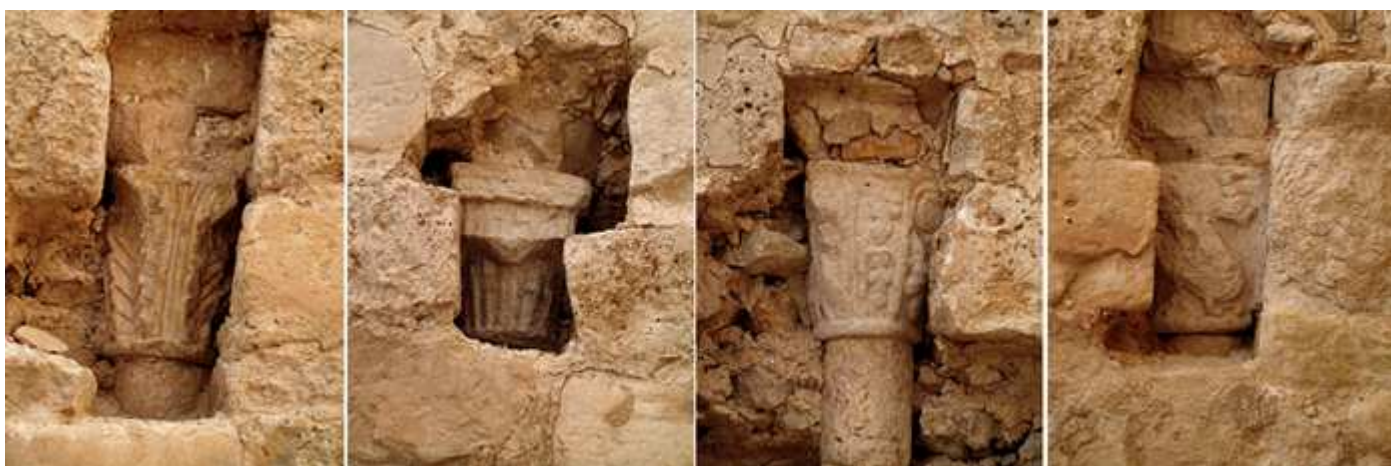
❶ En las catas que se han realizado para sacar algunos capiteles de la galería porticada a la luz. ❷ Algunos capiteles aparecen con diversas fragmentaciones. ❸ En ellos prevalece la decoración vegetal. ❹ Figura con un animal muy erosionado. Fotos: Asociación Alcozar.

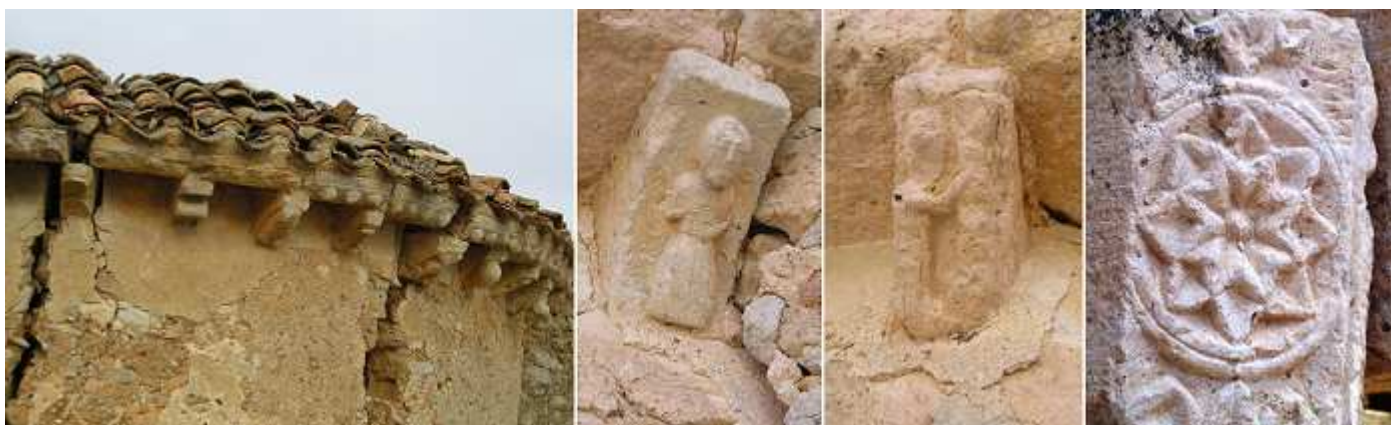
❶ Un tramo de su ábside con un alero con decoración a bolas en su frontal y canchillos diversos motivos bajo el mismo. ❷ Capitel con un monje? ❸ Capitel con una pareja humana. ❹ Pieza arquitectónica con una flor de dobles pétalos en el interior de un arco. Fotos: Asociación Alcozar.

El templo cuenta con canecillos en su ábside y también en su galería, algunos los podemos ver en ubicación y otros que quedaron desprendidos en sus ruinas. Y su decoración los hay de rollos, humanos, danzantes, etc.

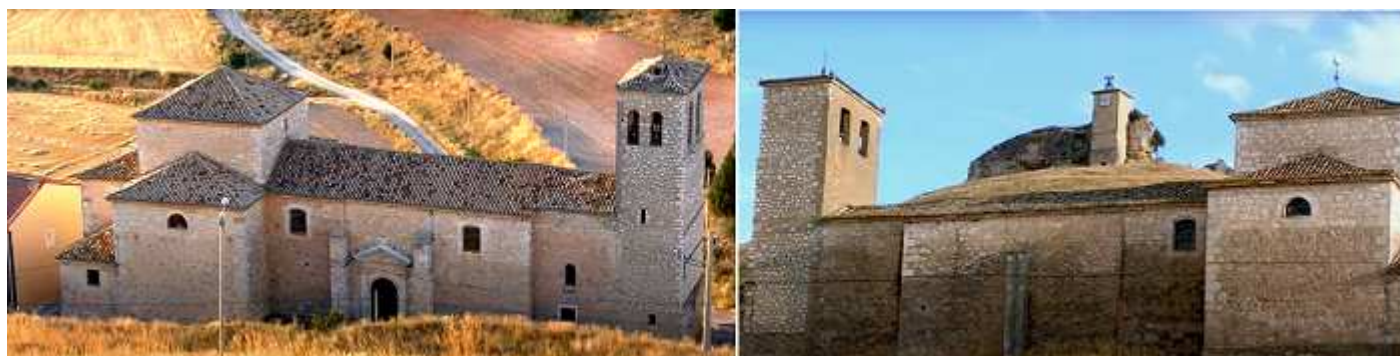
❶ Panorámica del templo parroquial desde la campa de la Torre del Reloj. ❷ Con su torre de planta rectangular a los pies del templo y el lado epistolar con la cúpula y el brazo del crucero. Fotos: Asociación Alcozar.

La iglesia de San Esteban Protomártir comenzaron sus obras en 1768, posee planta de cruz latina con su puerta entre contrafuertes en el lado del Evangelio, con su torre rectangular a los pies. En sus distintas reformas cambio la orientación del templo.

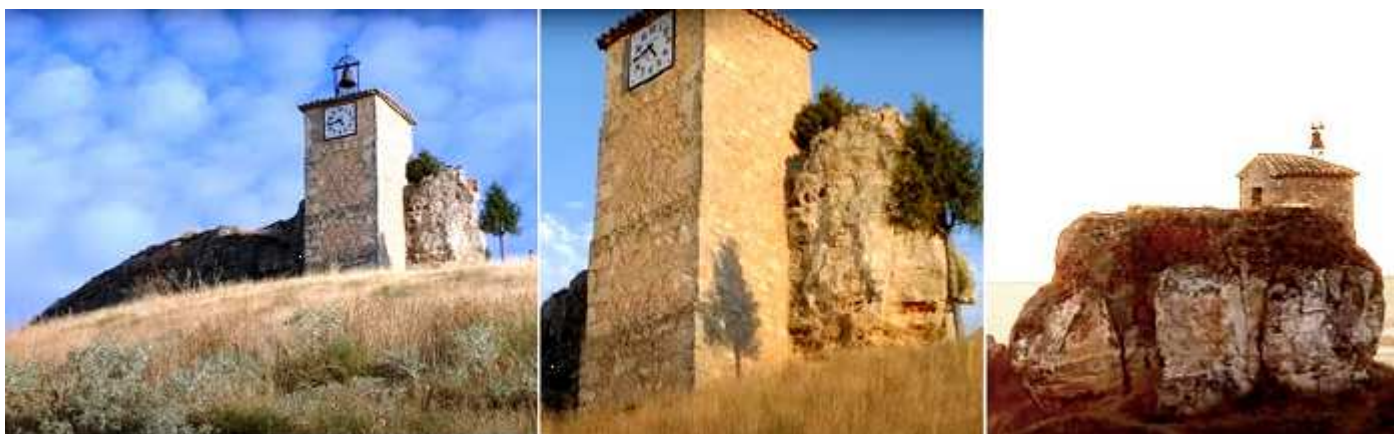
❶ Con una planta cuadrada y dispone de un campanille realizado en forja para su campana. ❷ En una de sus caras al pueblo muestra su reloj. ❸ Detalle de la formación rocosa y de la entrada a la torre por la parte superior. Fotos: Asociación Alcozar.
