# *El Románico*

## *Galerías Porticadas*

### *en Soria (I)*

Una de las características en los templos sorianos, es el disponer algunos ante su entrada galerías porticadas, esta es la primera entrega de tres. La galería porticada es una aportación autóctona del románico español y en concreto de zonas donde la climatología es ocasionalmente adversa. Es una especie de "pequeño claustro civil" compuesto solo por la cruzía sur.

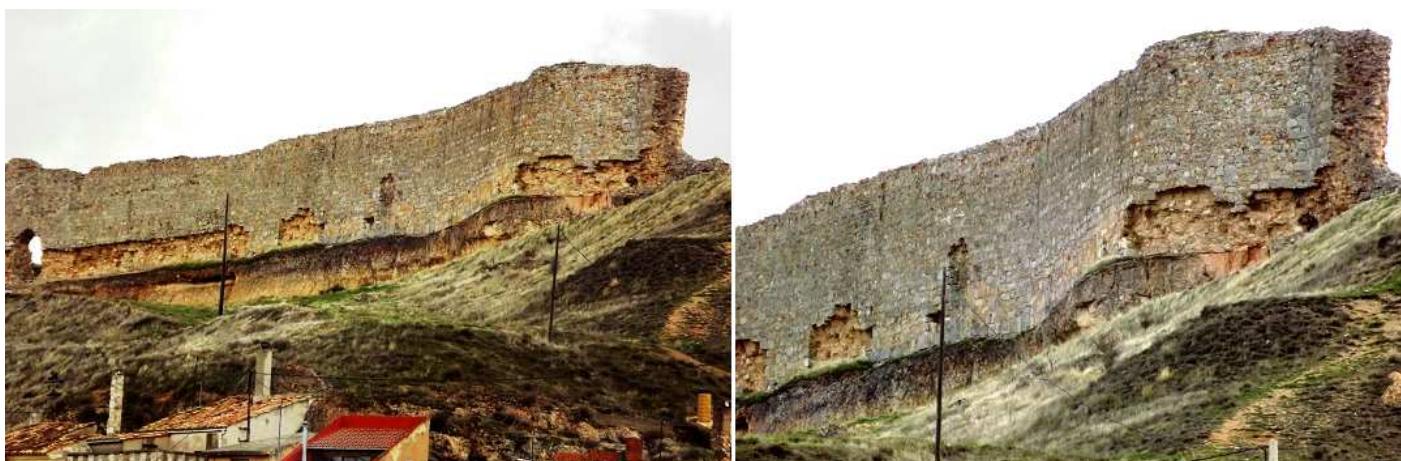
- 1 Un camino parte desde la iglesia de San Miguel, en esta parte existe los restos de una puerta junto al ángulo noroeste.
- 2 Construido con dos muros de sillares paralelos con el interior relleno de argamasa, en tiempos estuvo vallado su perímetro, que ahora es inexistente.

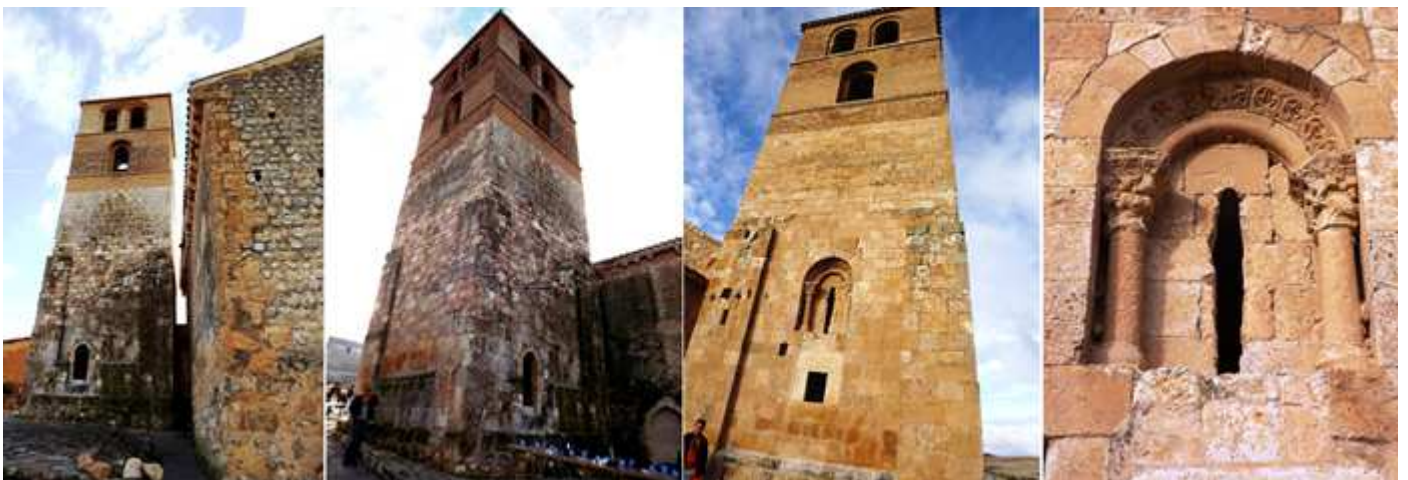
❶ Parte de la torre de planta cuadrada y con tres cuerpos el primero de piedra y los dos superiores de ladrillo recrecida para el campanario. Su escalera se encuentra embutida en sus gruesos muros. ❷ La torre por la parte exterior del lado del Evangelio, de época posterior. En la parte inferior dispone de una pequeña puerta de acceso. ❸ Cara de la torre junto al ábside. Una de las estelas funerarias que posee el templo re-aprovechadas está en la parte occidental de la torre. ❹ Detalles de la ventana inferior con arquivolta decorada con motivo vegetal y dos capiteles con aves sobre columnas redondas.

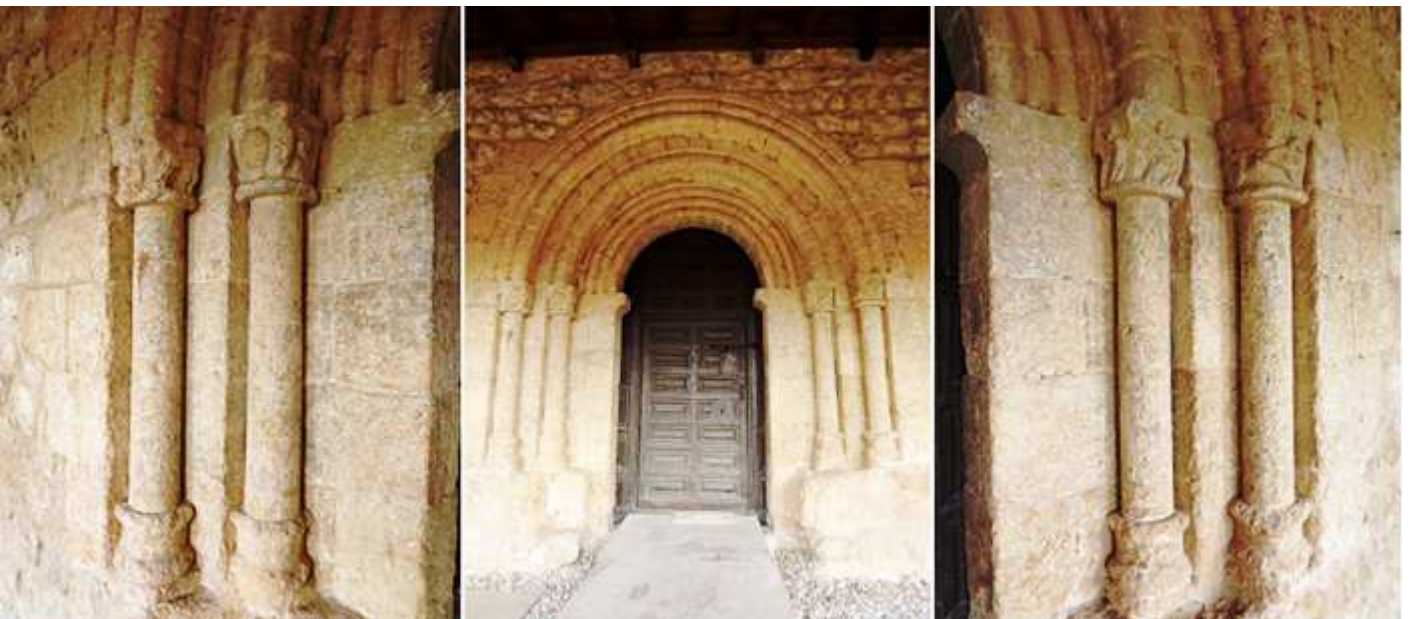
❶ Capiteles portada lado izquierdo, con unas caras y piña el interior y dos caballos ¿? el exterior. ❷ Portada con tres arquivoltas acanaladas de diferentes grosores descansando sobre columnas y la interior sobre jambas. ❸ Las columnas descansan sobre un podio, y los capiteles de la parte derecha decorados con animales el interior y entre lazos el otro.

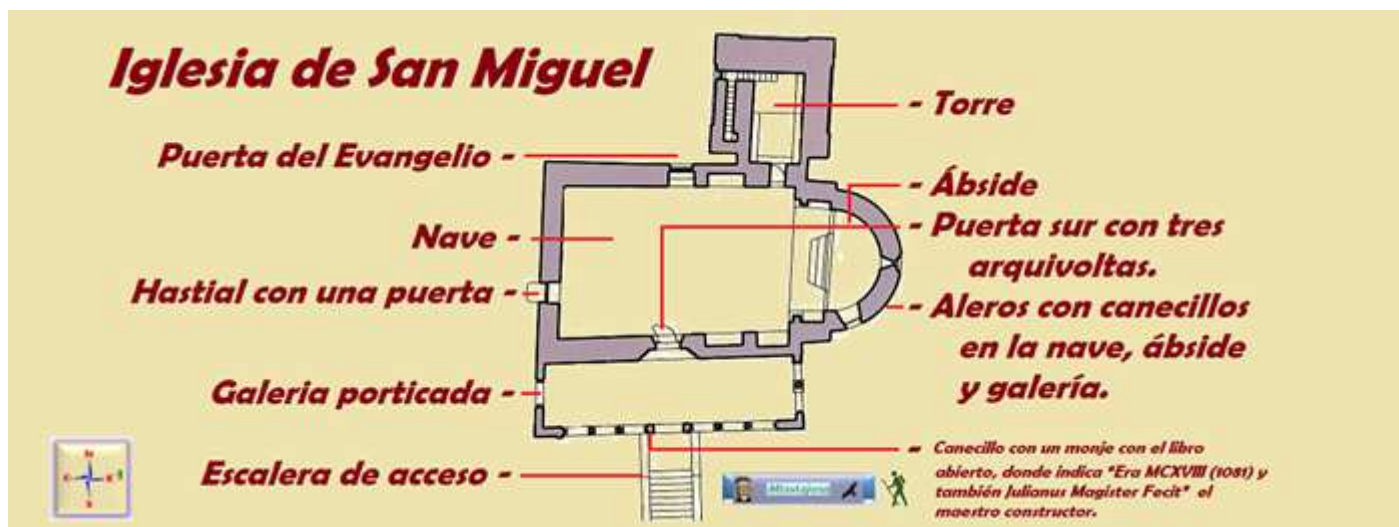
① Croquis planta del templo del cartel informativo.

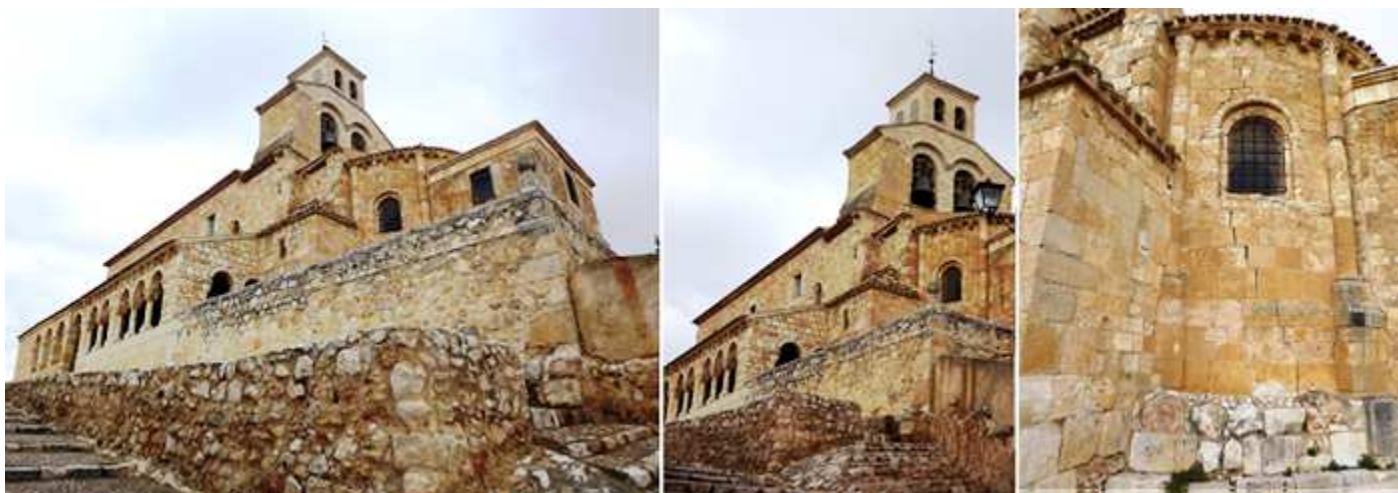
❶ Situada sobre lo alto de una loma. ❷ La espadaña, sacristía, y camarines son construcciones posteriores. ❸ Este es el único lado visible de su ábside románico, el resto está tapado con el camarín que se amplió con posterioridad.

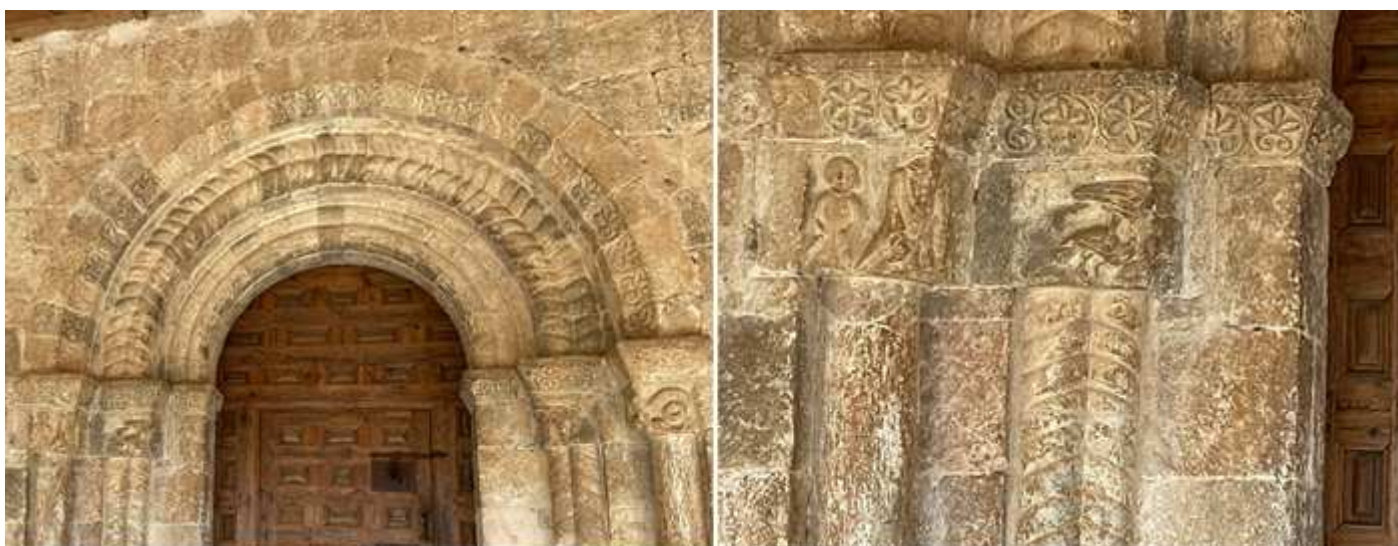
❶ La arquivolta interior es baquetonada, con una central doblemente sogueada y la exterior con flores. ❷ Capiteles del lado izquierdo con una imposta corrida decorada con flores de seis y tres pétalos en su bisel, capiteles de influencia morisca. El de la izquierda un músico barbado junto a un muchacho, y el interior una ave rapaz que retiene en sus garras dos aves y las picotea.

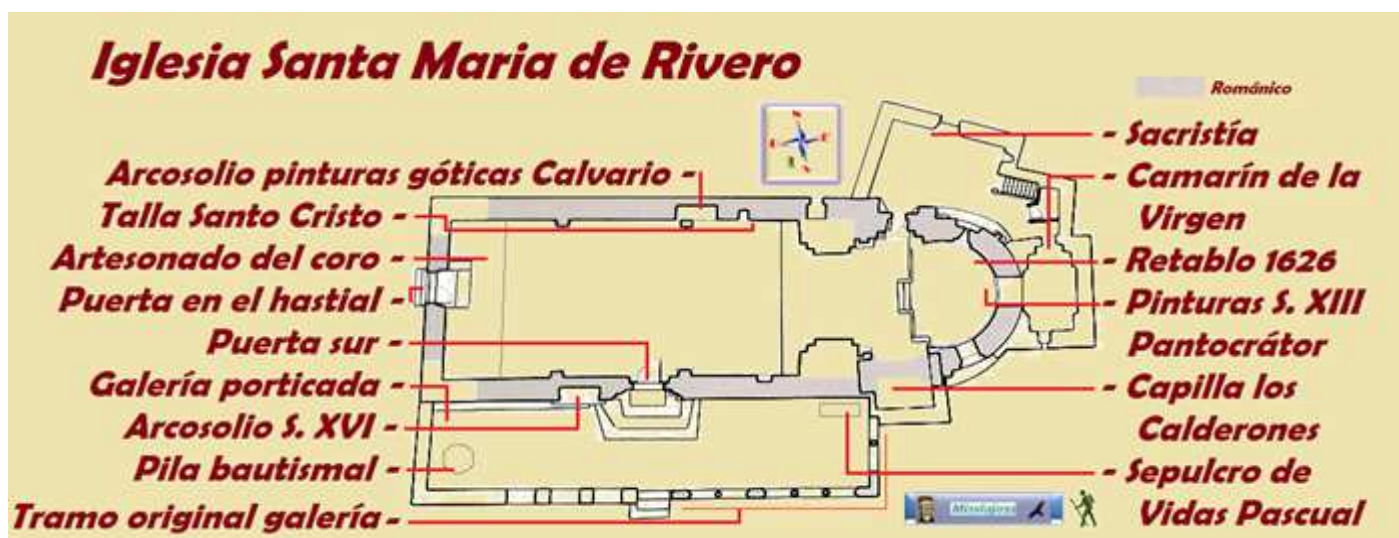
❶ Croquis de la planta del templo empleando el del cartel informativo.

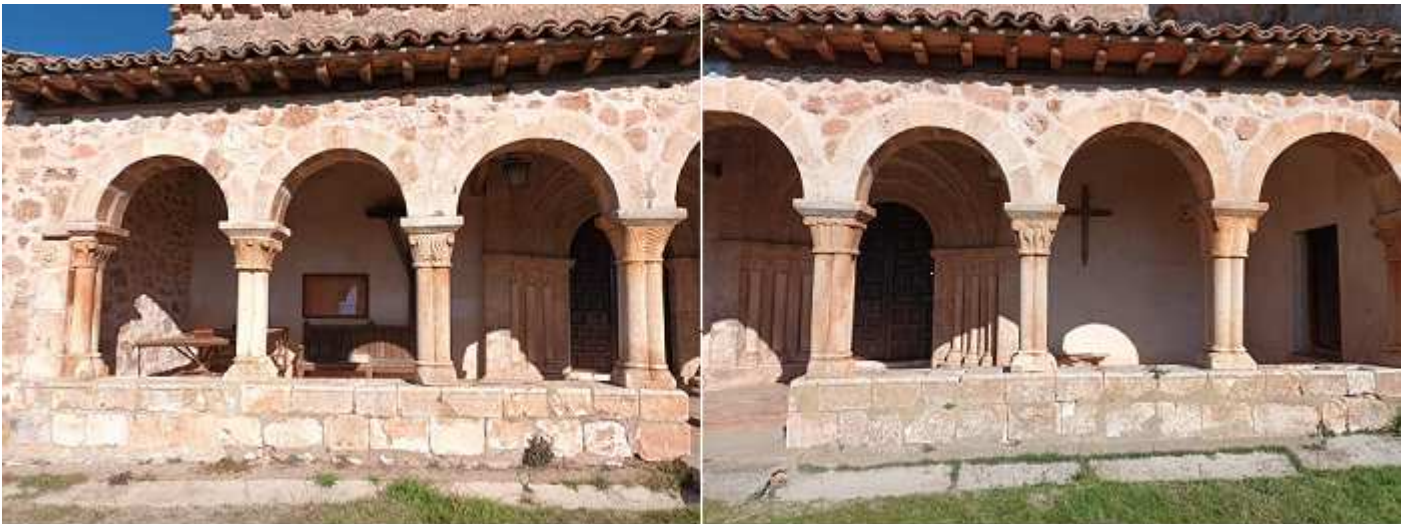
❶ La galería está en el lado de la Epístola adosada al templo. ❷ Columnas y capiteles del lado izquierdo. Y los del lado derecho. Con haces de cuatro columnas en un solo bloque salvo los de las extremos que cuentan con dos, en sus siete arcadas. Fotos: Valentín Blanco.

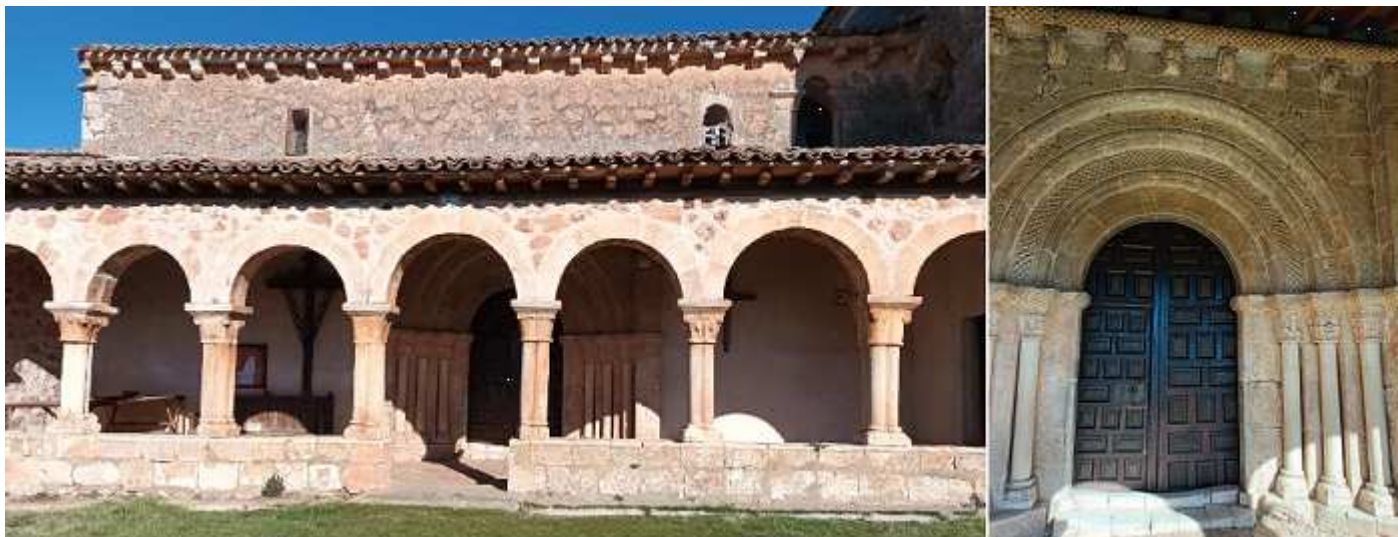
❶ En esta parte sobre la galería, la nave del templo está abierta con tres vanos siendo el que se encuentra a la derecha cuenta con una arco con baquetón impostas biseladas y capiteles con formas vegetales. Detalles de los veinticuatro canecillos de su alero meridional con formas de rollos, bolas, cabezas antropomorfas, etc. junto a esta ventana. ❷ Su puerta de medio punto con las archivolts decoradas que le dan un espacio abocinado. Fotos: Valentín Blanco.

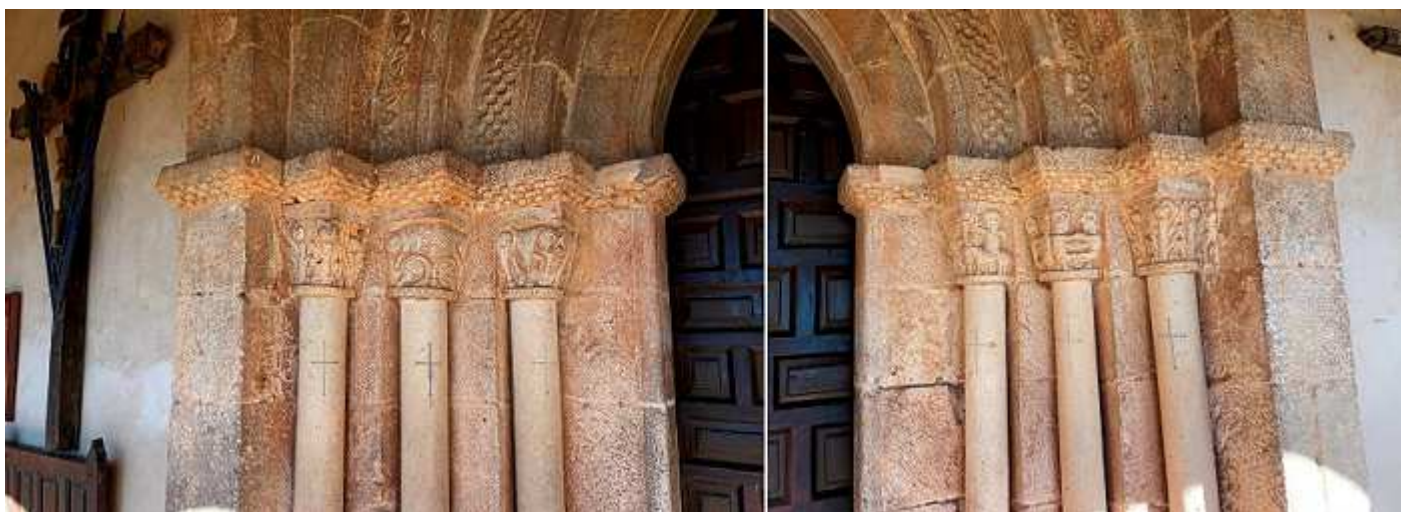
❶ El grupo de capiteles del lado Izquierdo. ❷ Y los del lado derecho, la imposta taqueada continua por el frontal de los contrafuertes. Las columnas apean sobre basas decoradas con bolas. Fotos: Valentín Blanco.

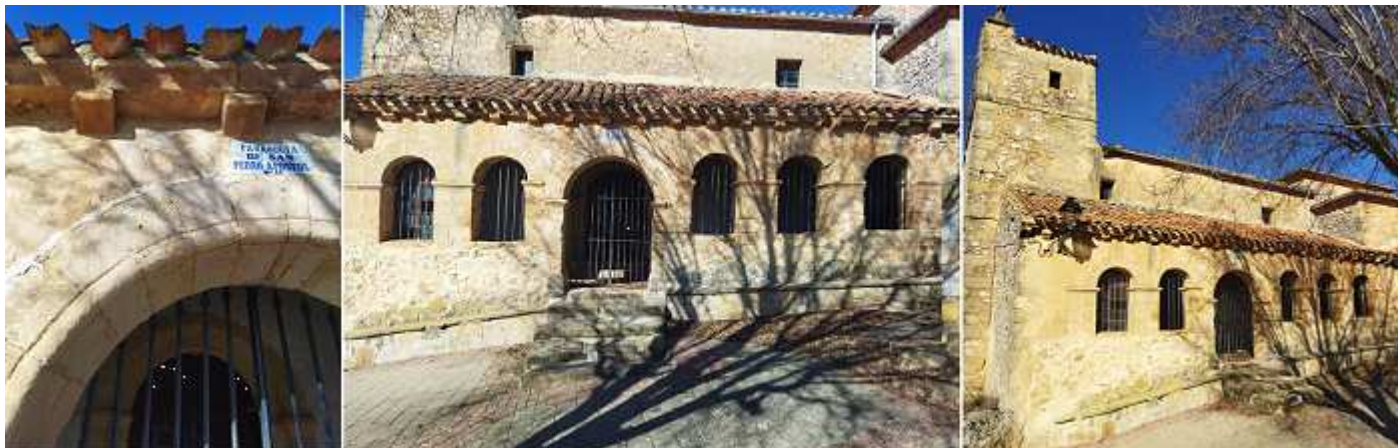
❶ El arco de entradas con baquetón de perfil fino. ❷ La galería compuesta por seis arcos de medio punto. . ❸ Cada arco con impostas de perfil de listel y sin columnas. Fotos: Segio Fernández Barranco.

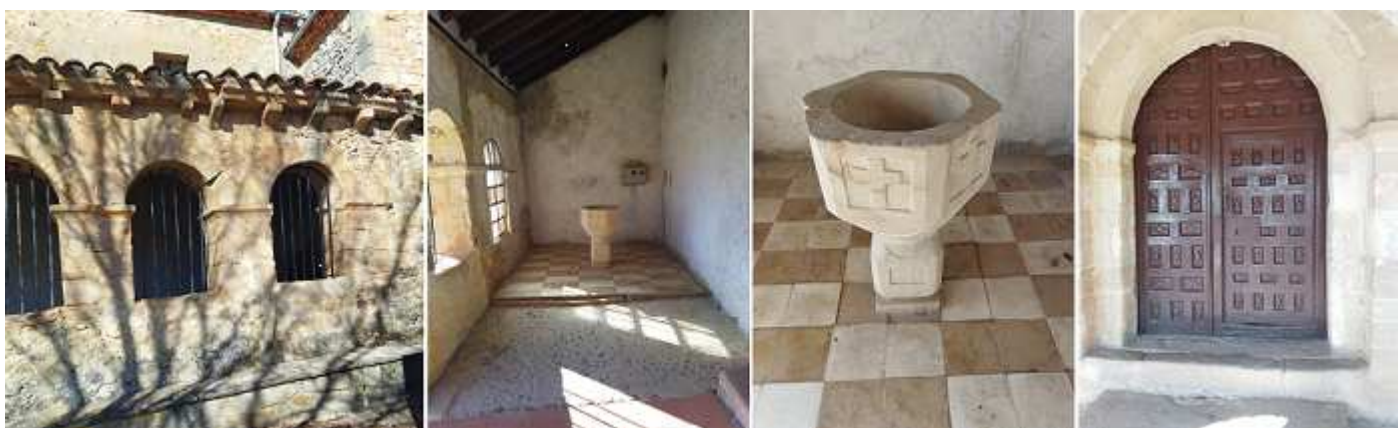
❶ La galería posee un alero con canchillos lisos. ❷ Interior de la galería con su pila bautismal. ❸ Pila de piedra blanca con hexagonal en cada cara dentro de un espacio cuadrada posee una cruz, con u pequeño fuste redondo con una gran basa cuadrada, su interior es una cavidad circular. ❹ Puerta románica del anterior templo. Fotos: Segio Fernández Barranco.

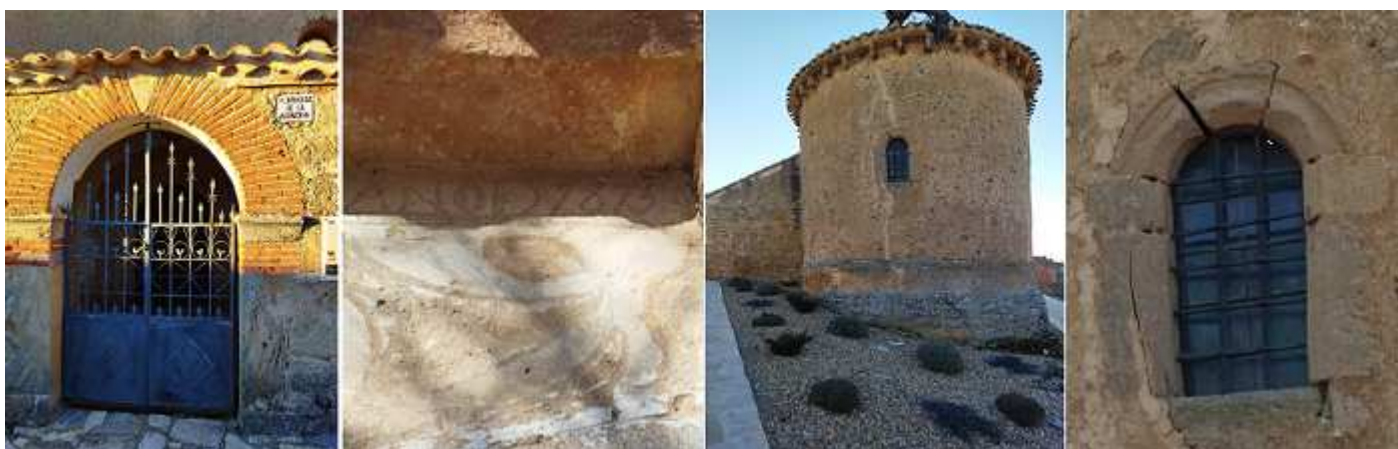
❶ La puerta de la galería de ladrillo salvo la clave y las impostas biseladas en piedra. ❷ En la parte izquierda de la misma bajo su alero dispone de una inscripción (año 1875) de la reforma o arreglo de esta galería. ❸ Su ábside semicircular, abierto con una ventana algo ladeada y su alero con canecillos. Y otra adintelada junto al presbiterio. Su ábside exteriormente liso de su construcción de mampostería. ❹ Ventana del ábside con un leve acanalamiento. Fotos Sergio Fernández Barranco.

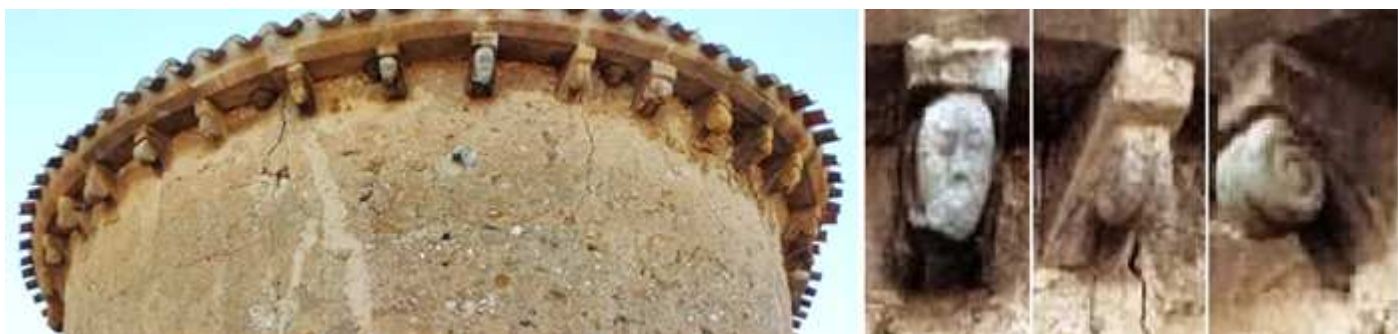
1 Su alero con canecillos donde predominan los que poseen volutas. 2 Canecillo con una cara humana. 3 Otro de volutas. 4 Visto otro de lado. Fotos Sergio Fernández Barranco.

Los canecillos con cabezas de animales y figuras humanas, entre ellas hay un contorsionista.

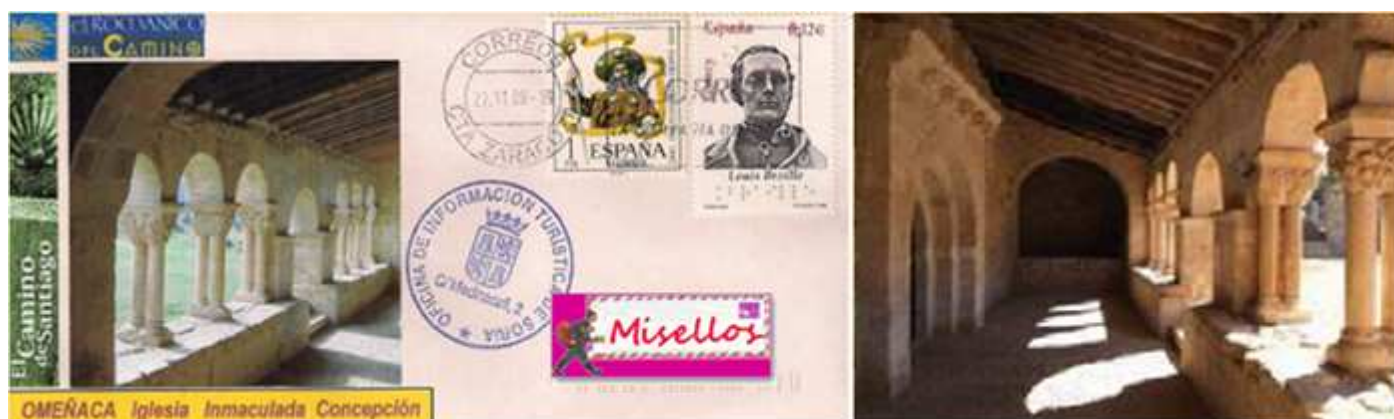
2 Interior de su galería porticada con su puerta adelantada. Iglesia del S. XII originaria y que de esta época solo conserva su muro sur y la galería porticada ubicada ante su muro sur, de seis arcos de medio punto, repartidos en dos grupos de tres a cada lado de un vano central de ingreso al espacio porticado. Dichos arcos apean en columnas dobles con sus capiteles a través de sencillo ábaco. Los dos primeros arcos a poniente comparten salmer, siendo el resto individuales.

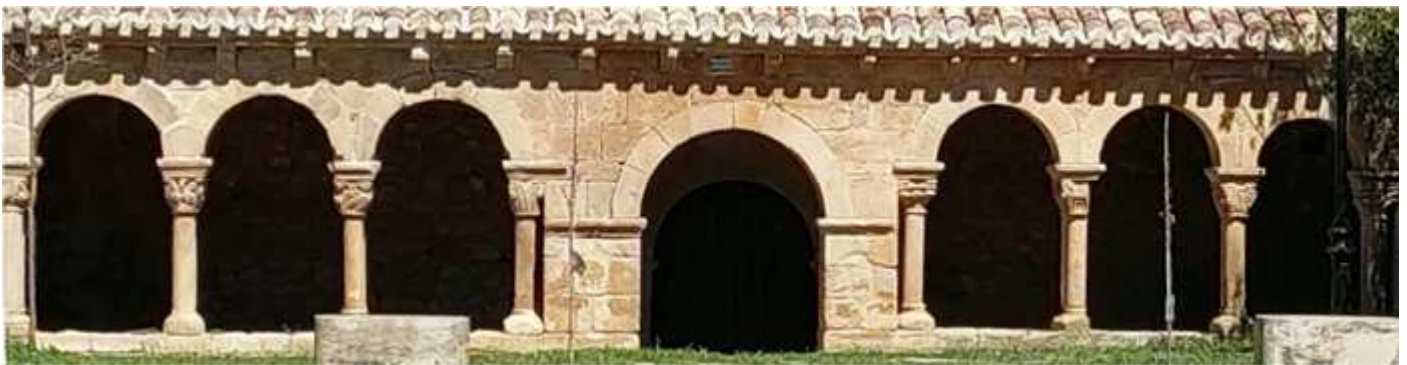
1 Compuesta por seis arcos con capiteles decorados sobre dobles columnas más el arco de de acceso algo más ancho que los anteriores sin decoración, con impostas y jambas rectas. El alero de la Galería posee unos sencillos sin decoración. Foto: Sara Vera Asensio.

Dichos arcos apean en columnas dobles con sus capiteles a través de sencillo ábaco. Los dos primeros arcos a poniente comparten salmer, siendo el resto individuales.

Dispone de esta galería ante su muro sur, de seis arcos de medio punto, repartidos en dos grupos de tres a cada lado de un vano central de ingreso al espacio porticado. .

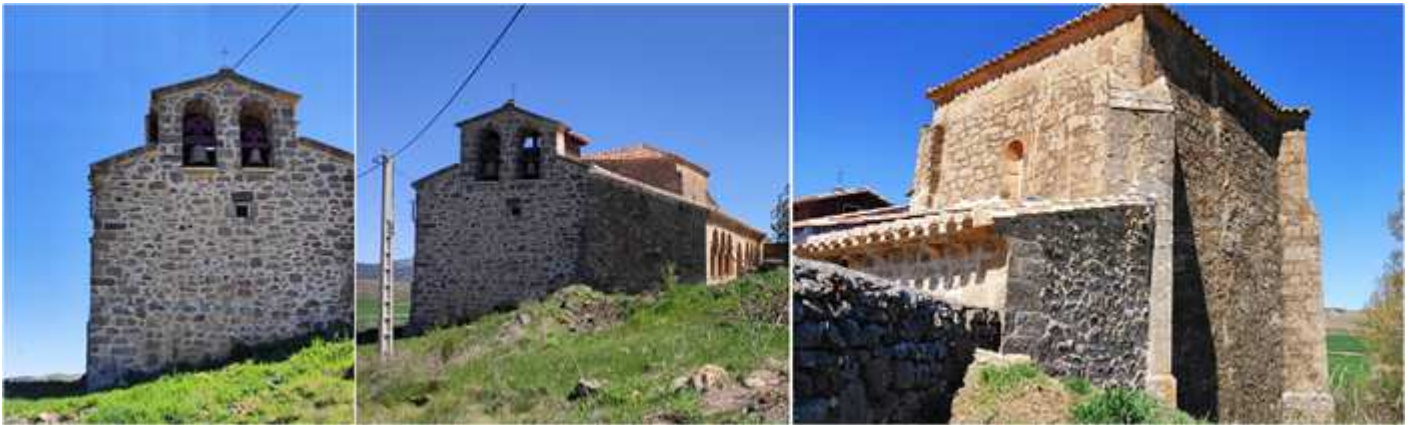
❶ Detalle de su espadaña sobre el hastial y en su parte posterior el espacio para acceder al volteo de sus campanas. ❷ La nave con la galería están con una cubierta a dos aguas. ❸ La parte de su cabecera de planta cuadrada y con gruesos contrafuertes en sus ángulos. Fotos: Sara Vera Asensio.

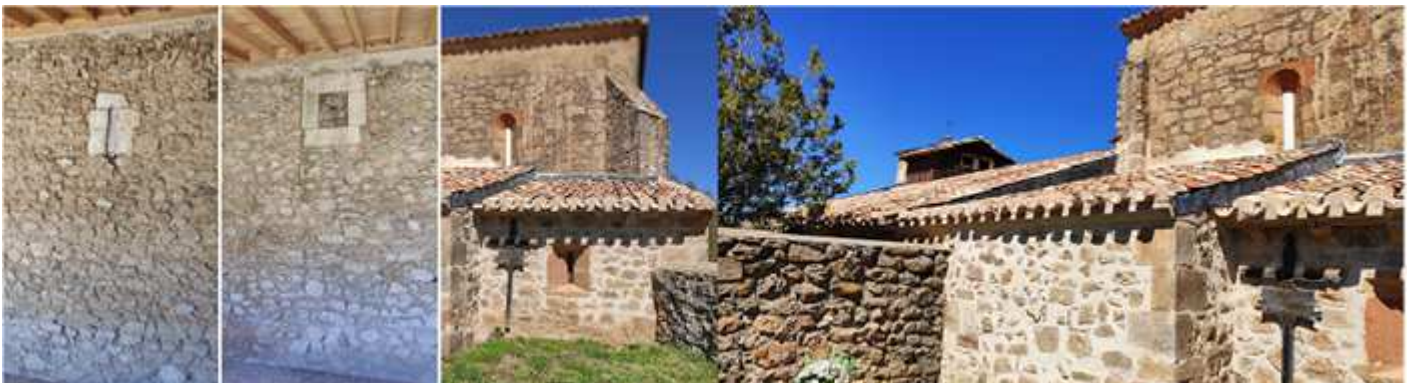
❶ Ventana de aspillera en el muro de la nave. ❷ Otra adintelada. ❸ Parte de su cabecera en el lado epistolar con la sacristía adosada. ❹ El templo en este lado desde el Campo Santo. Fotos: Sara Vera Asensio.

Con una cubierta a dos aguas en su nave y a cuatro su cabecera, por lo que del templo original queda el muro sur y la galería porticada. Su cabecera de planta cuadrada y abierta con una pequeña ventana en el lado epistolar y otra con derrame en su cabecera recta, en ella cuenta con contrafuertes en sus ángulos y construcciones adosadas, en el lado exterior del Evangelio cuenta con otros tres potentes contrafuertes, en su hastial otra ventana adintelada y sobre la misma una espadaña con dos vanos para las campanas, a la derecha de su galería se dispone del cerramiento del campo santo, con una puerta de forja.

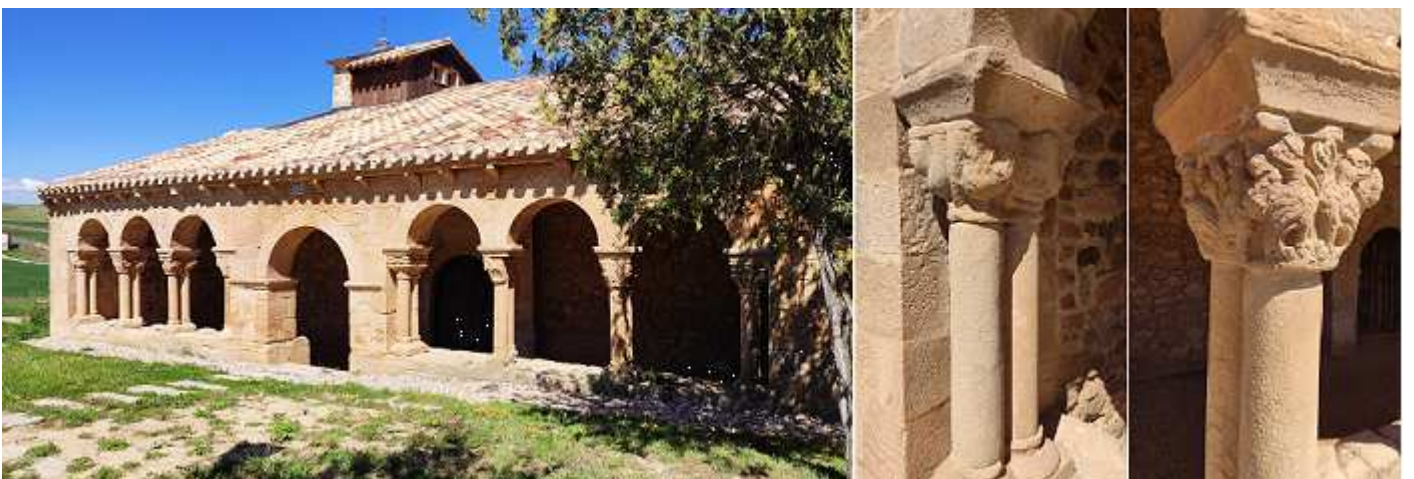
❶ El alero de la Galería posee unos sencillos sin decoración. Y con tres arcos a los lados de su entrada. ❷ El primer capitel

comenzando de izquierda a derecha por su exterior. Representa arpías, animales fabulosos con rostro de mujer u hombre y cuerpo ave de rapiña ③ El segundo visto desde su parte izquierda. Muestra árboles de hojas enrolladas y animales híbridos, con cabeza de león, cuerpo de ave, cola de dragón y pezuñas. Fotos: Sara Vera Asensio.

El alero de la Galería posee unos sencillos sin decoración. Los arcos de su galería se apoyan en capiteles con dobles columnas.

Esta galería fue construida en los últimos años del S. XII. Donde encontramos unos variados capiteles con diversas representaciones sobre los mismos, tanto de motivos vegetales como animales fantásticos y personajes.

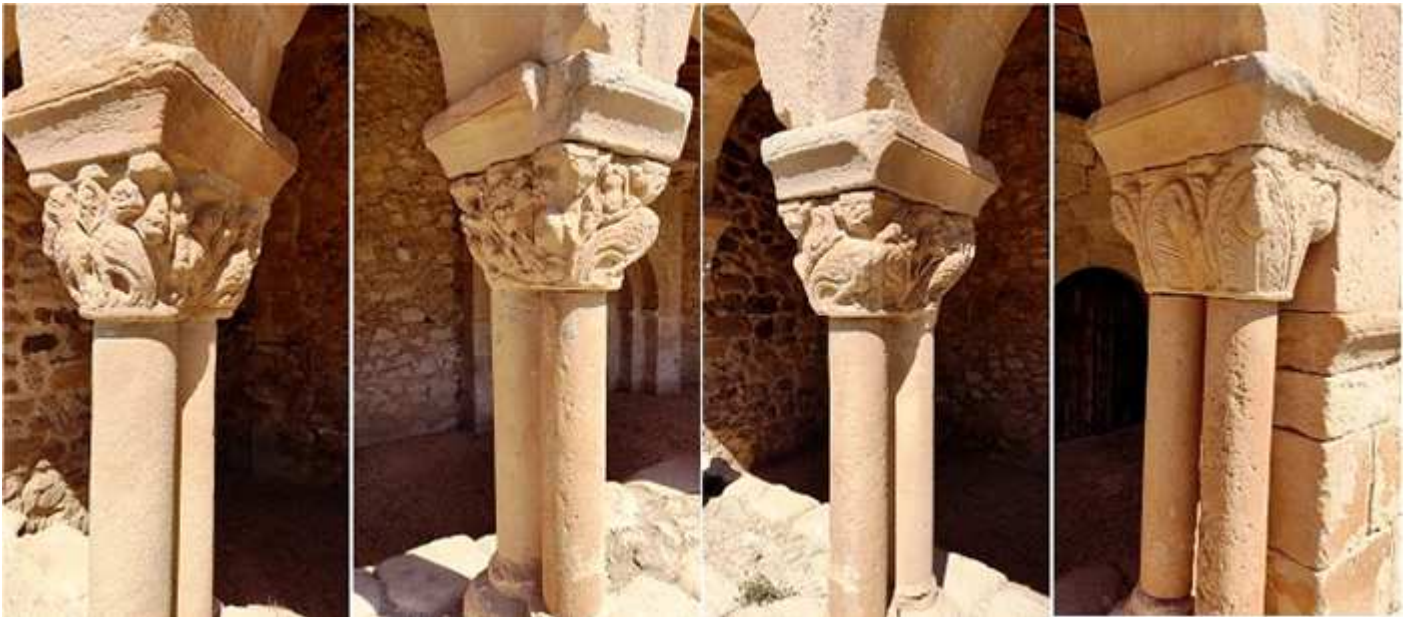
Lado izquierdo exterior.

① Segundo capitel por la parte derecha. ② Tercero izd<sup>a</sup>, en su cara occidental dos soldados vestidos con túnica y separados por un árbol. Uno de ellos monta a la grupa de un león al que agarra de la melena, mientras que el otro, armado con un escudo de bloca cruciforme y lanza, se enfrenta a un león. ③ Tercero dch<sup>a</sup>, en la cara oriental dos arpías se dan la espalda y en el extremo norte dos animales híbridos con cabeza de león, ④ Cuarto muestra hojas palmeadas, de marcados nervios con hojas o bayas aveneradas colgando de los extremos. Fotos: Sara Vera Asensio.

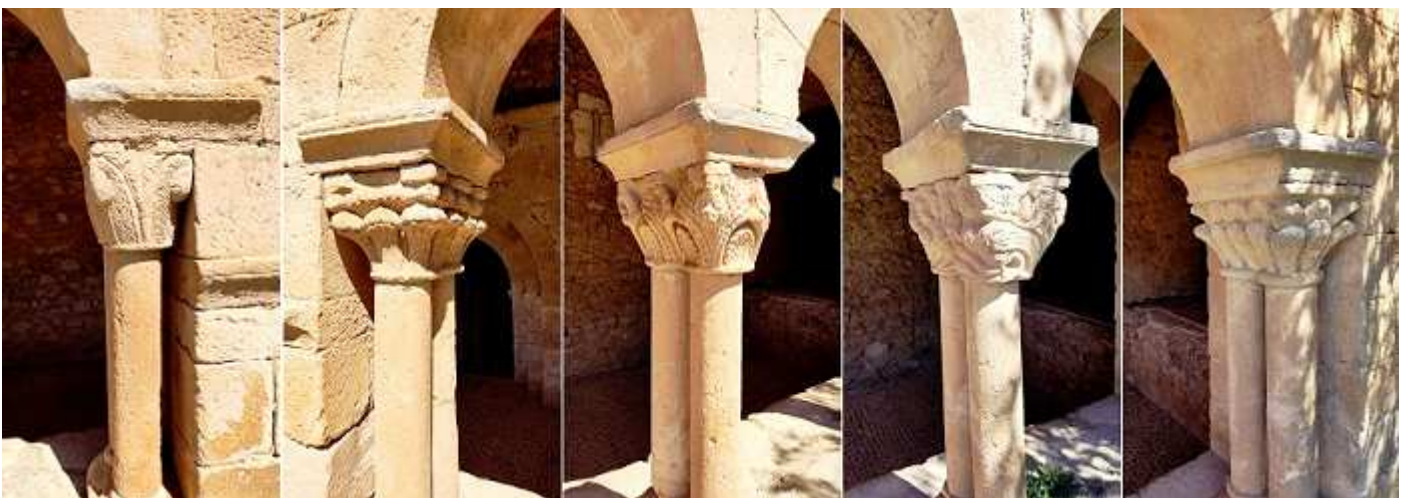
Lado derecho exterior.

① Cuarto frontal. ② Quinto, tiene labrada una doble corona de estrechas hojas carnosas que se vuelven y regruesan en los extremos a modo de cogollos. ③ Sexto representa hojas cortas y anchas abiertas a modo de abanico con marcados nervios y piñas colgantes de la parte superior, en la base otras hojas de menor tamaño ocupan los espacios intermedios. ④ Séptimo en su cara occidental refleja dos personajes luchando con un león, uno lo agarra de la boca y el otro clava una lanza en el pecho; en el lado septentrional dos leones y dos arpías en la oriental. ⑥ Octavo de línea hojas muy toscas, carnosas y de marcados nervios, dispuestas en dos planos, con perfil sinuoso y ancho. Fotos: Sara Vera Asensio.

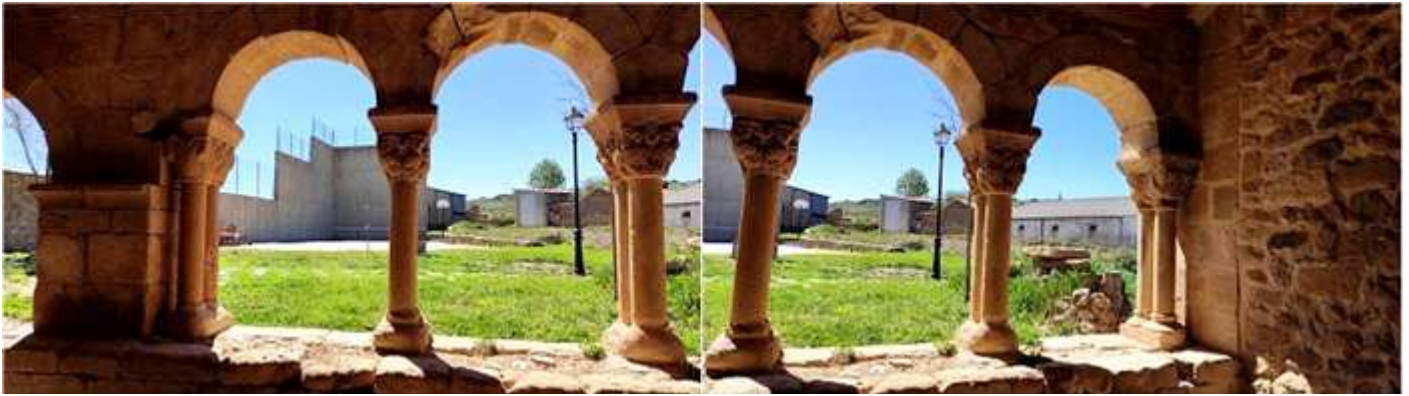
❶ El lado izquierdo de la galería vista por su interior. ❷ Los tres capiteles del lado izquierdo por su parte interior, el 1º posee unas arpías, el 2º con unos grifos y animales fantásticos y el 3º nos representa varias escenas con soldados, con animales fantásticos.... Fotos: Sara Vera Asensio.

Interior de la galería donde sobre el pretil donde descansan sus columnas, esta ensanchado a modo de banco.

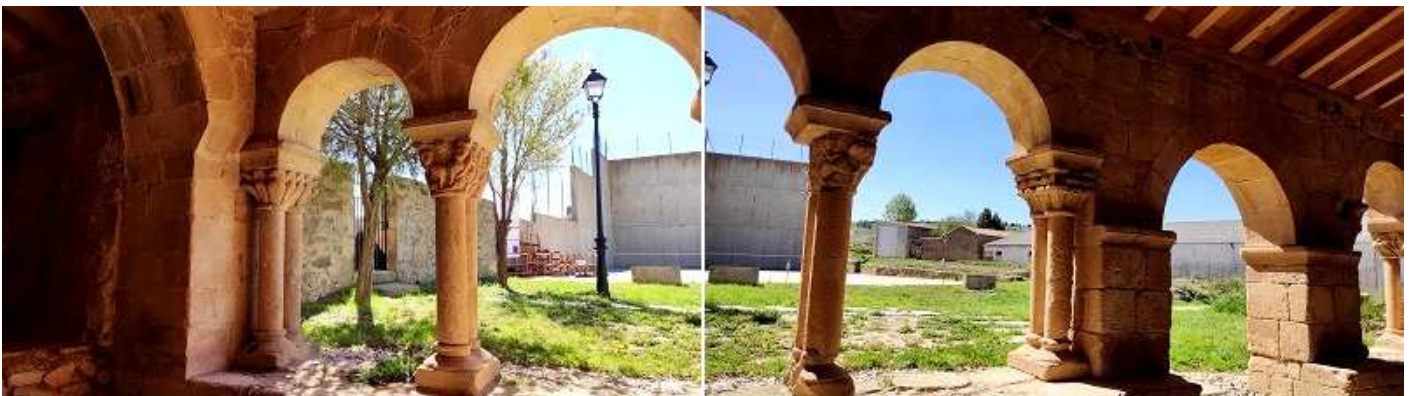
❶ El segundo capitel de esta parte izquierda (vista desde dentro) se encuentran las sirenas. ❷ Conjunto de capiteles en el lado derecho de la galería vista desde dentro, el primero de la derecha unas arpías en sus ángulos, le sigue otro donde aparecen los demonios, a continuación otro con aves. Fotos: Sara Vera Asensio.

En la galería la decoración de sus capiteles en los que se alternan los que su decoración es con motivos vegetales y los que son historiados con sirenas, guerreros, etc.

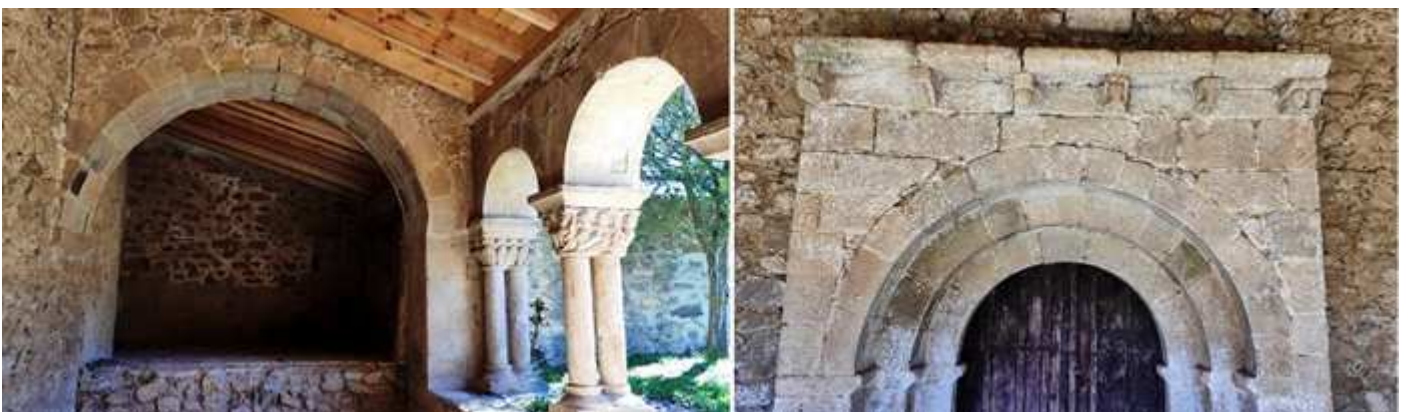
❶ Arcosolio abierto a la derecha de la puerta de entrada. ❷ Puerta ligeramente adelantada construida con piedra sillar y con un pequeño tejazoz con seis canecillos con diferente decoración entre ellos, caras, bolas, pareja de personajes que se entrelazan con sus brazos, un saltimbanqui, animales, un barril, etc. Su arco con tres arquivoltas de arista viva y sin decoración que descansan en una imposta corrida biselada su parte inferior. Fotos: Sara Vera Asensio.

Su puerta del templo con tres arquivoltas de arista viva sin decoración que descansan sobre jambas rectas realizada en piedra sillar.

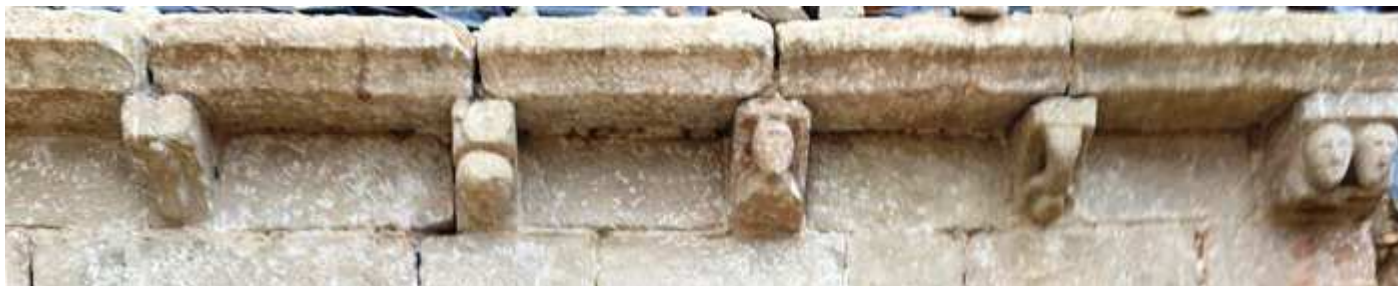
❶ Alero de su puerta para acceder al templo de medio punto en la galería con canecillos con figuras humanas la mayoría. Foto: Carlos Vera Lallana.

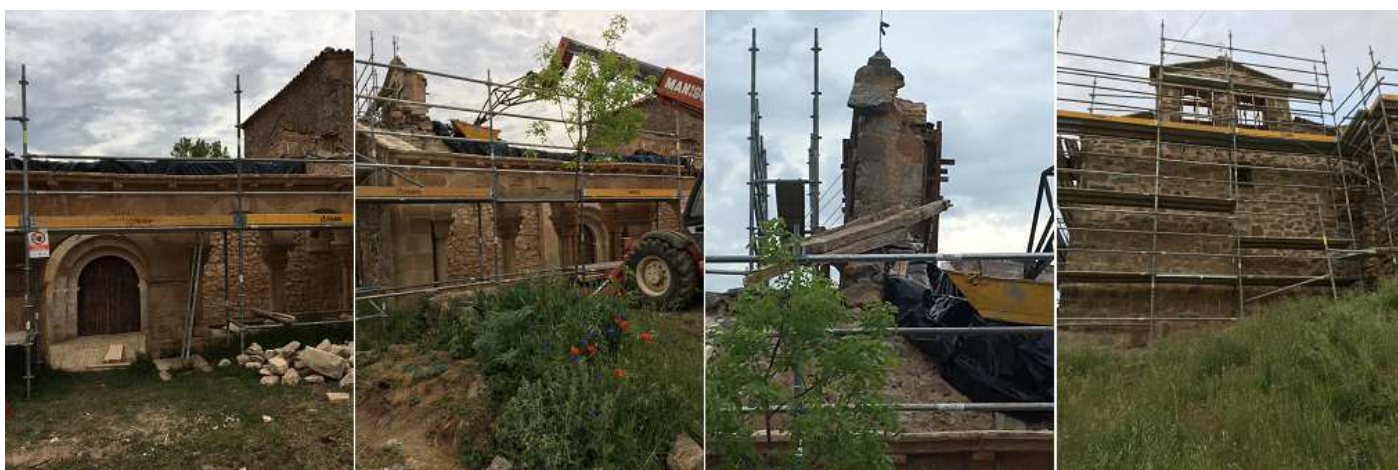
❷ Detalle de la parte central de la galería. ❸ Con la restauración de la cubierta del templo. ❹ La espadaña. ❺ Hastial del templo con su espadaña de dos vanos. Esta iglesia dentro de la tipología del románico rural se reconstruyó a mediados del S. XVI y en los siglos siguientes XVII y XVIII se reforzó con contrafuertes en el muro norte, se compone de una sola nave con su cabecera recta con bóveda de crucería, sobre su hastial se eleva su espadaña de dos vanos (de 1893) y que en el año 2021 ha sido restaurada. Fotos: Carlos Vera Lallana.

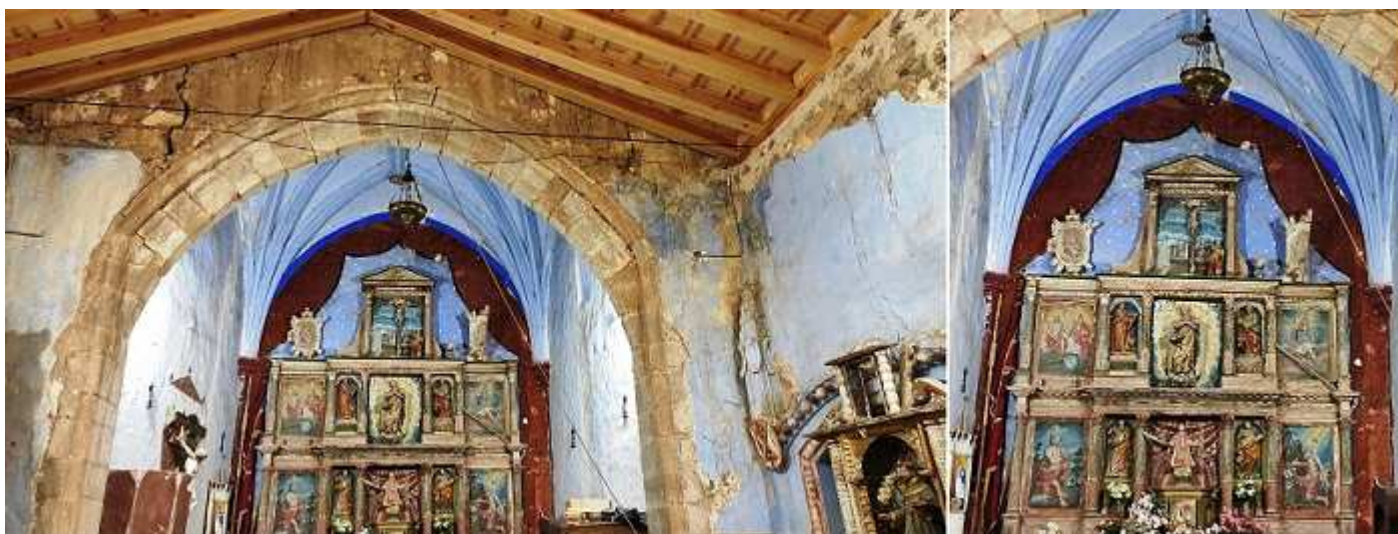
❶ La cabecera plana se abre tras este arco ligeramente rebajado, de planta cuadrada y cubierta con bóveda de crucería que arrancan de sus ménsulas. ❷ Su retablo Mayor que en sus calles laterales y banco conserva sus pinturas y en las tres centrales presenta las tallas de bulto con la Asunción y coronado con un ático que presenta un Calvario sobre fondo pintado. Fotos: Sara Vera Asensio.

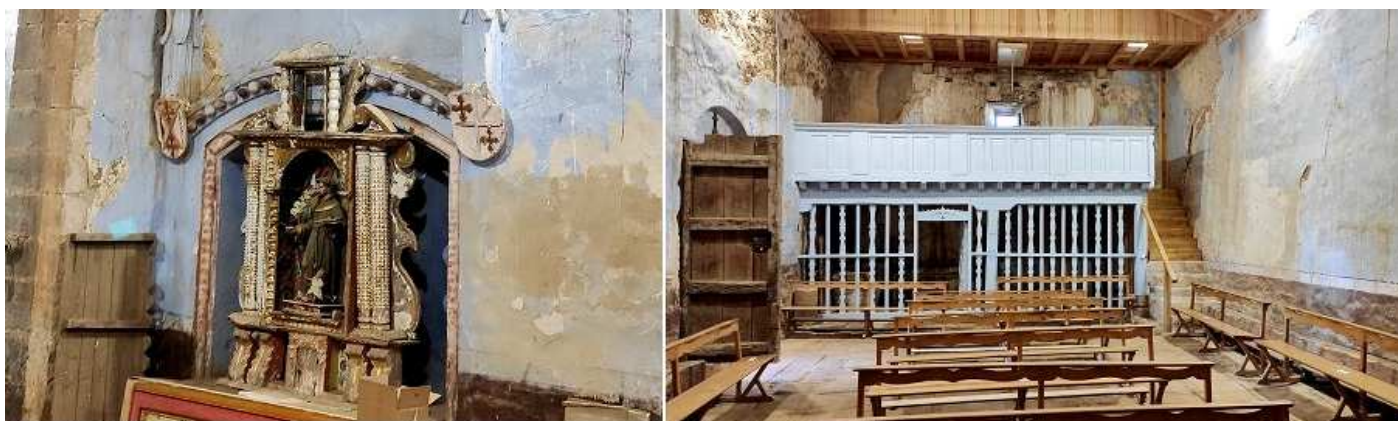
❶ En este espacio con arco rebajado con una moldura decorada con bolas que posee escudos que en su cuarteles poseen cruces con brazos perlados se encuentra adosado el pequeño retablo de San Antonio de Padua. Con dobles columnas con puntas de diamante. ❷ En la parte inferior del templo se encuentra el coro elevado y bajo el mismo el espacio que alberga su pila bautismal y que está cerrado con reja de madera. Fotos: Sara Vera Asensio.

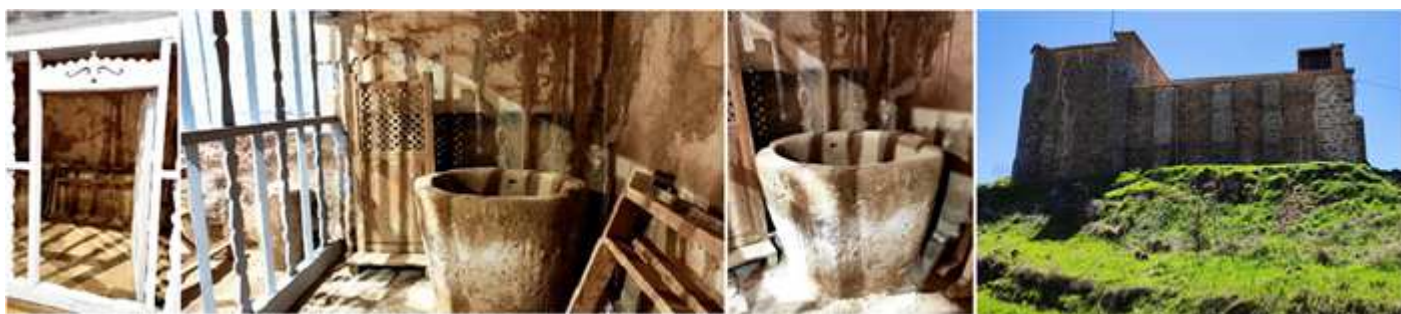
❶ La parte inferior del coro cerrada con una sencilla verja de madera. ❷ Con la pila bautismal románica en su interior. ❸ Pila de piedra arenisca de taza troncocónica sin decoración, no posee ni fuste ni basa. ❹ Exterior del lado del Evangelio que da al norte. Fotos: Sara Vera Asensio.

A la izquierda del presbiterio un santo Cristo procesional y un púlpito revestido de yeso con sus facetas policromadas, sobre un cono invertido donde se apoya. Conserva una pila románica cuya taza no posee decoración.

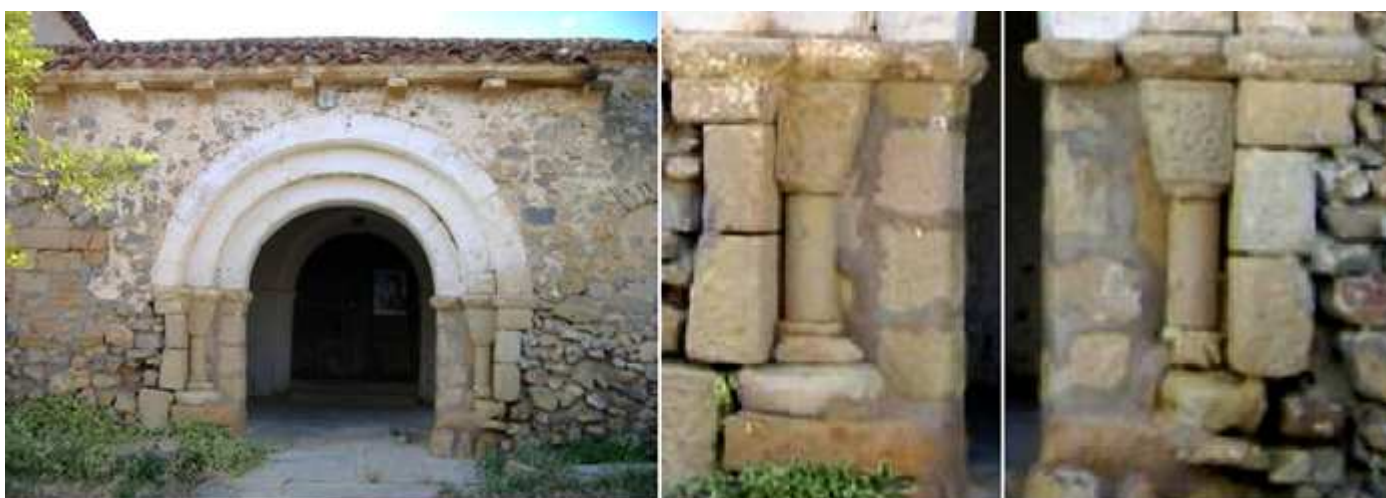
① La galería cuenta con esta puerta que dispone de tres arquivoltas sin decoración (salvo el ibisel de la exterior lleva unos pequeñísimos círculos grabados) que descansan sobre impostas en impostas corridas decoradas con flores de seis pétalos y otros motivos. ② La arquivolta central descansa sobre capitel con columnillas y las otras sobre jambas rectas. ③ Detalle de su lado derecho. Fotos: Ayuntamiento.
