# *El Románico*

## *Galerías Porticadas*

### *en Soria (I)*

Una de las características en los templos sorianos, es el disponer algunos ante su entrada galerías porticadas, esta es la primera entrega de tres. La galería porticada es una aportación autóctona del románico español y en concreto de zonas donde la climatología es ocasionalmente adversa. Es una especie de "pequeño claustro civil" compuesto solo por la cruzía sur.

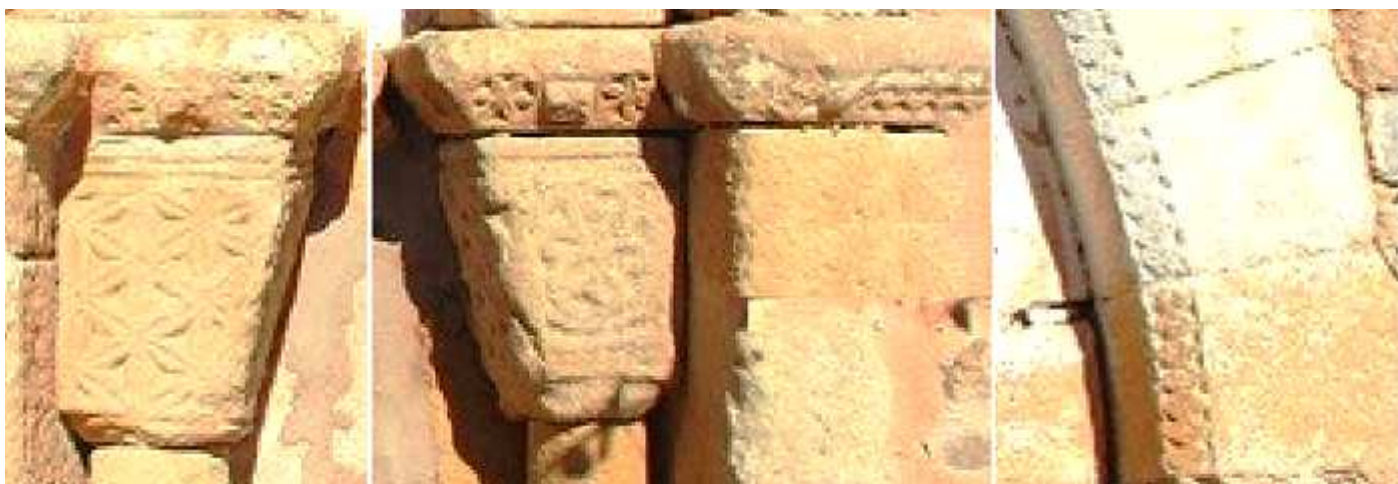
❶ El capitel izquierdo tronco piramidal con un tramado de flores hexapétalas, igual que los cimacios en su frontal y en el lateral con tres flores. ❷ El capitel derecho se repite con una flor de mayor tamaño. ❸ Detalle de la simple decoración en el bisel interior de la tercera arquivolta. Fotos: Ayuntamiento.

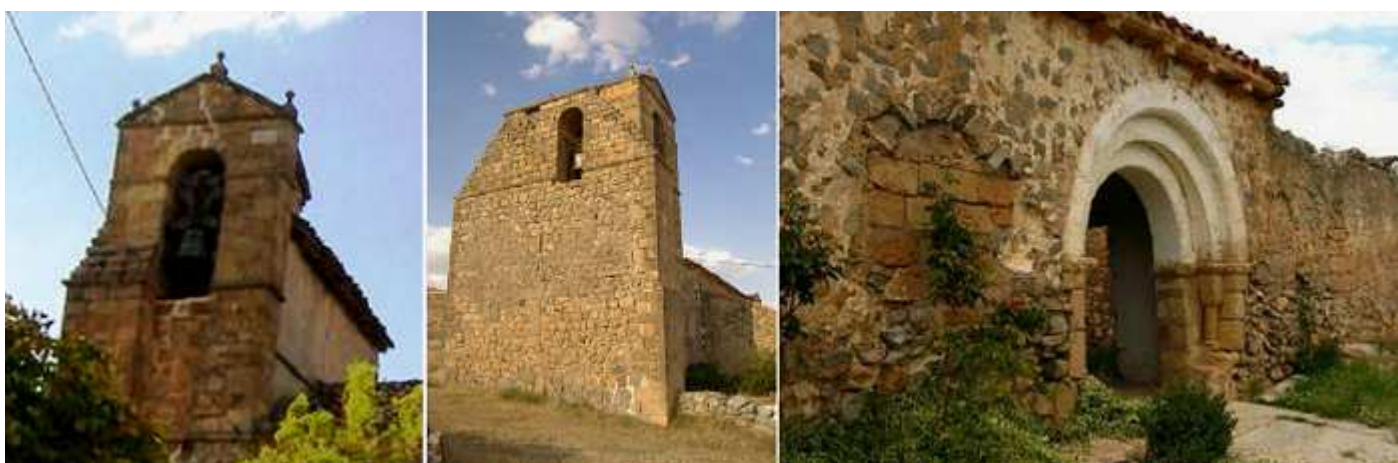
❶ Detalle de su espadaña en la parte frontal del lateral sur del templo. ❷ Sobre el hastial y separado por una imposta corrida dispone de otra ventana mayor de medio punto. ❸ Uno de los arcos cegados de la galería a la izquierda de su entrada. Fotos: Ayuntamiento.

Sobre el hastial se levanta su espadaña de un solo vano, esta fue transformada como se aprecia en el lado sur que cuenta con otro vano coronado con un frontis triangular y con pináculos, a los pies de este lado dispone una cerca de piedra, espacio cerrado que se alinea a la propia galería. Parte de su galería cuenta con un alero con 11 canecillos lisos.

Su galería porticada cuenta con cuatro arcos cegados que apenas se perciben completos sin poder precisar si tenía más ventanas. En su interior...
